Raasepori, Gumnäs-Klockarudden, kaavahanke 7621  
Gumnäsin asuinkartanon puuston kuntokartoitus

**Silvestris luontoselvitys oy 7.9.2015**

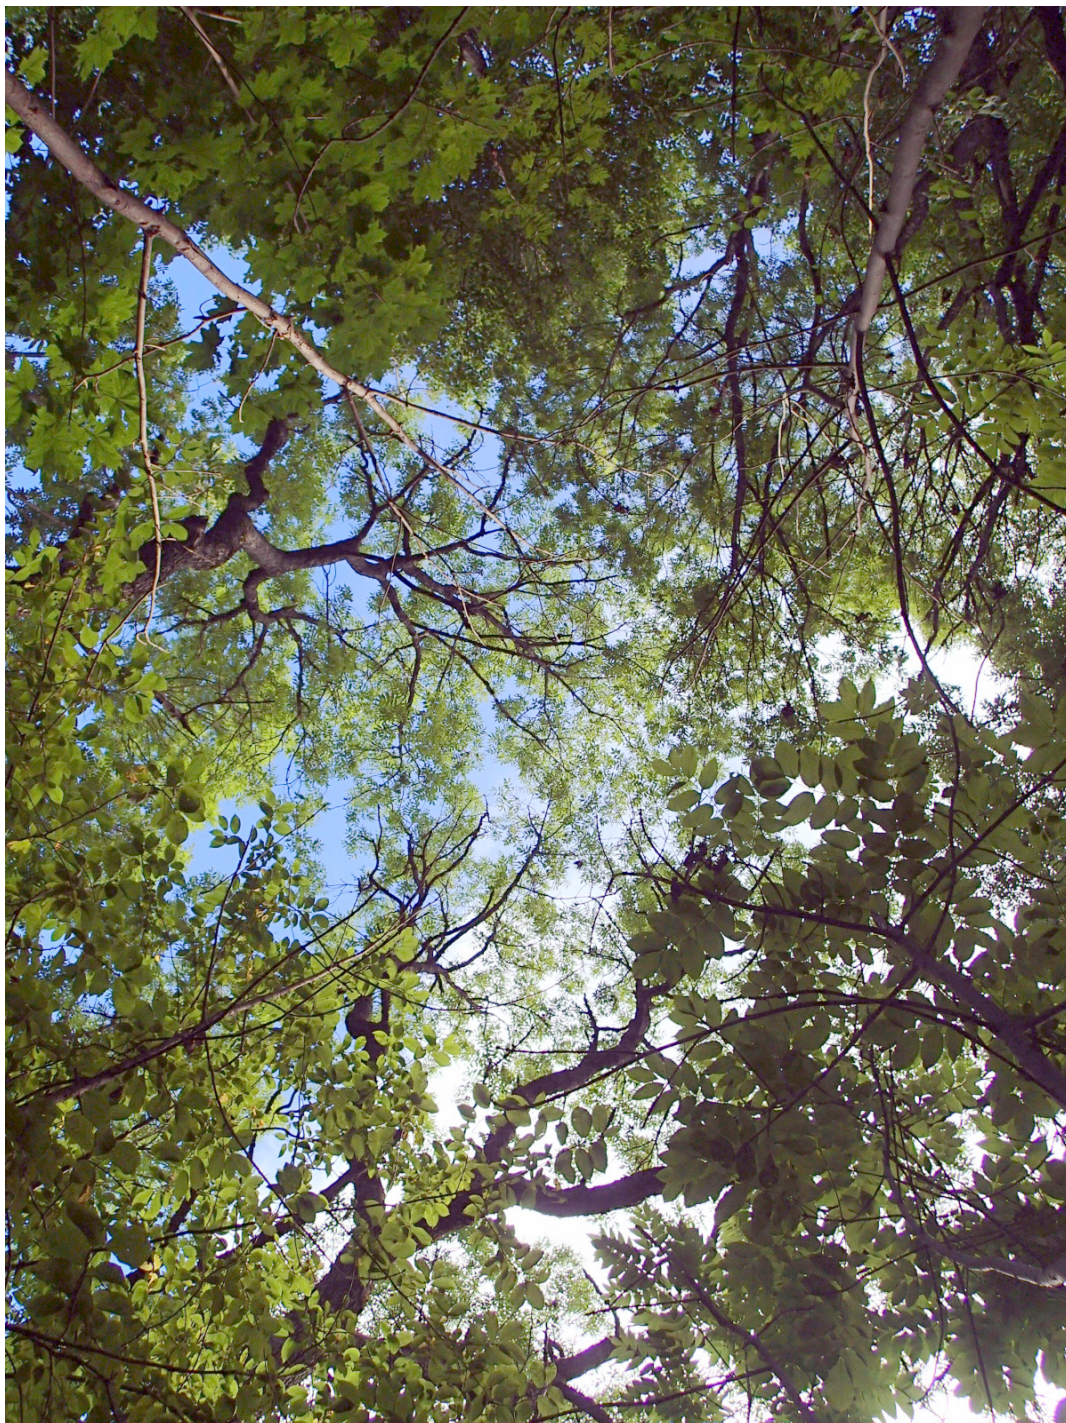
*Kansikuva: Metsittyneen Odnäsin puiston latvuskerros on peittävä. Osa saarnista kärsii saarnensurmasta, mikä näkyy mm. kuolleiden vuosiversojen runsautena. (Kuva Esko Vuorinen 10.8.2015)*

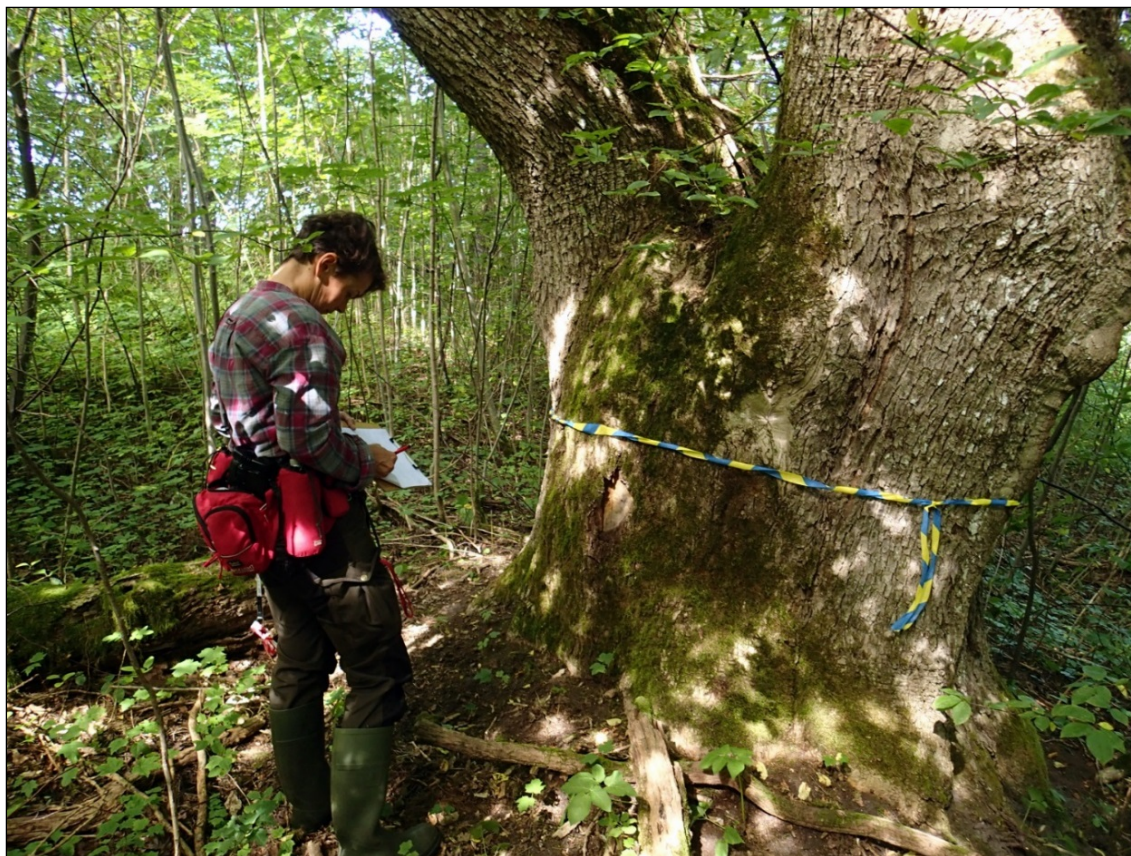
Kartoitusalueen saarnista yksi on erityisen maininnanarvoinen, sen rungon koon takia (kartta 3, puu nro 15). Puu haaroittuu kahteen osaan 1,5 metrin korkeudella. Haarakohdan alapuolella, rungon kaapeammassa kohdassa (75 cm tyvestä), rungon paksuus on 4,56 metriä. Puu on yksi Suomen paksuimmista saarnista. Puun rungossa on pari haavaa, jotka tuntuvat kuivilta ja ovat kovia. Haarakohdassa on sisäänkasvanutta kuorta, joka voi alueen suojuuston hävitessä tehdä puusta heikon. Haarakohtaan on vuosien varrella muodostunut multaa. Haarot haaroittuvat kahteen ja kolmeen osaan. Latva ei ole kovin laaja koska latvaoksista osa ovat kuolleet elintilan kilpailun ja saarnensurman takia. Vanha puu näyttää kuitenkin olevan ikäänsä nähden suhteellisen hyvässä kunnossa eikä saarnensurma näytä aiheuttavan sille huomattavia ongelmia. Saarnen latvan alla on puusta romahtanut paksu haara, joka on säilyttämisen arvoinen ja annetaan jäädä paikalleen maahan. Puun tyvessä kasvaa mustasukkakääpää (*Polyporus leptocephalus*).

*Kuva 1. Kartoitusalueen suurimmalla saarnella on 4,56 metrin rungonympärys. (EV/10.8.2015)*

Vanhan saarnen ympärille on merkitty säilytettäviä puita, vähintään kookkaan saarnen latvan kehän kokoiseksi. Merkitsemättömät puut poistetaan ja uudet latvan alle kasvavat puuyksilöt tulisi poistaa. Muuten alue saa jäädä koskemattomaksi. Myös kookkaan saarnen maalahot säilytetään ympäristön monimuotoisuuden ylläpitämiseksi.

Kun kartoitusalueen puuston tiheys muuttuu, altistuvat jäljelle jäävät puut entistä enemmän sääolosuhteille. Saarnen latvaa olisi tästä syystä syytä tukea oikeaoppisesti ja samalla tehdä latvalle hoitoleikkaus, jolloin vähennetään haarojen romahtamisvaaraa ja annetaan arvokkaalle puulle lisää elinaikaa. Tukeminen ja hoitoleikkaus tulisivat puunhoitajan eli arboristin tehtävä.

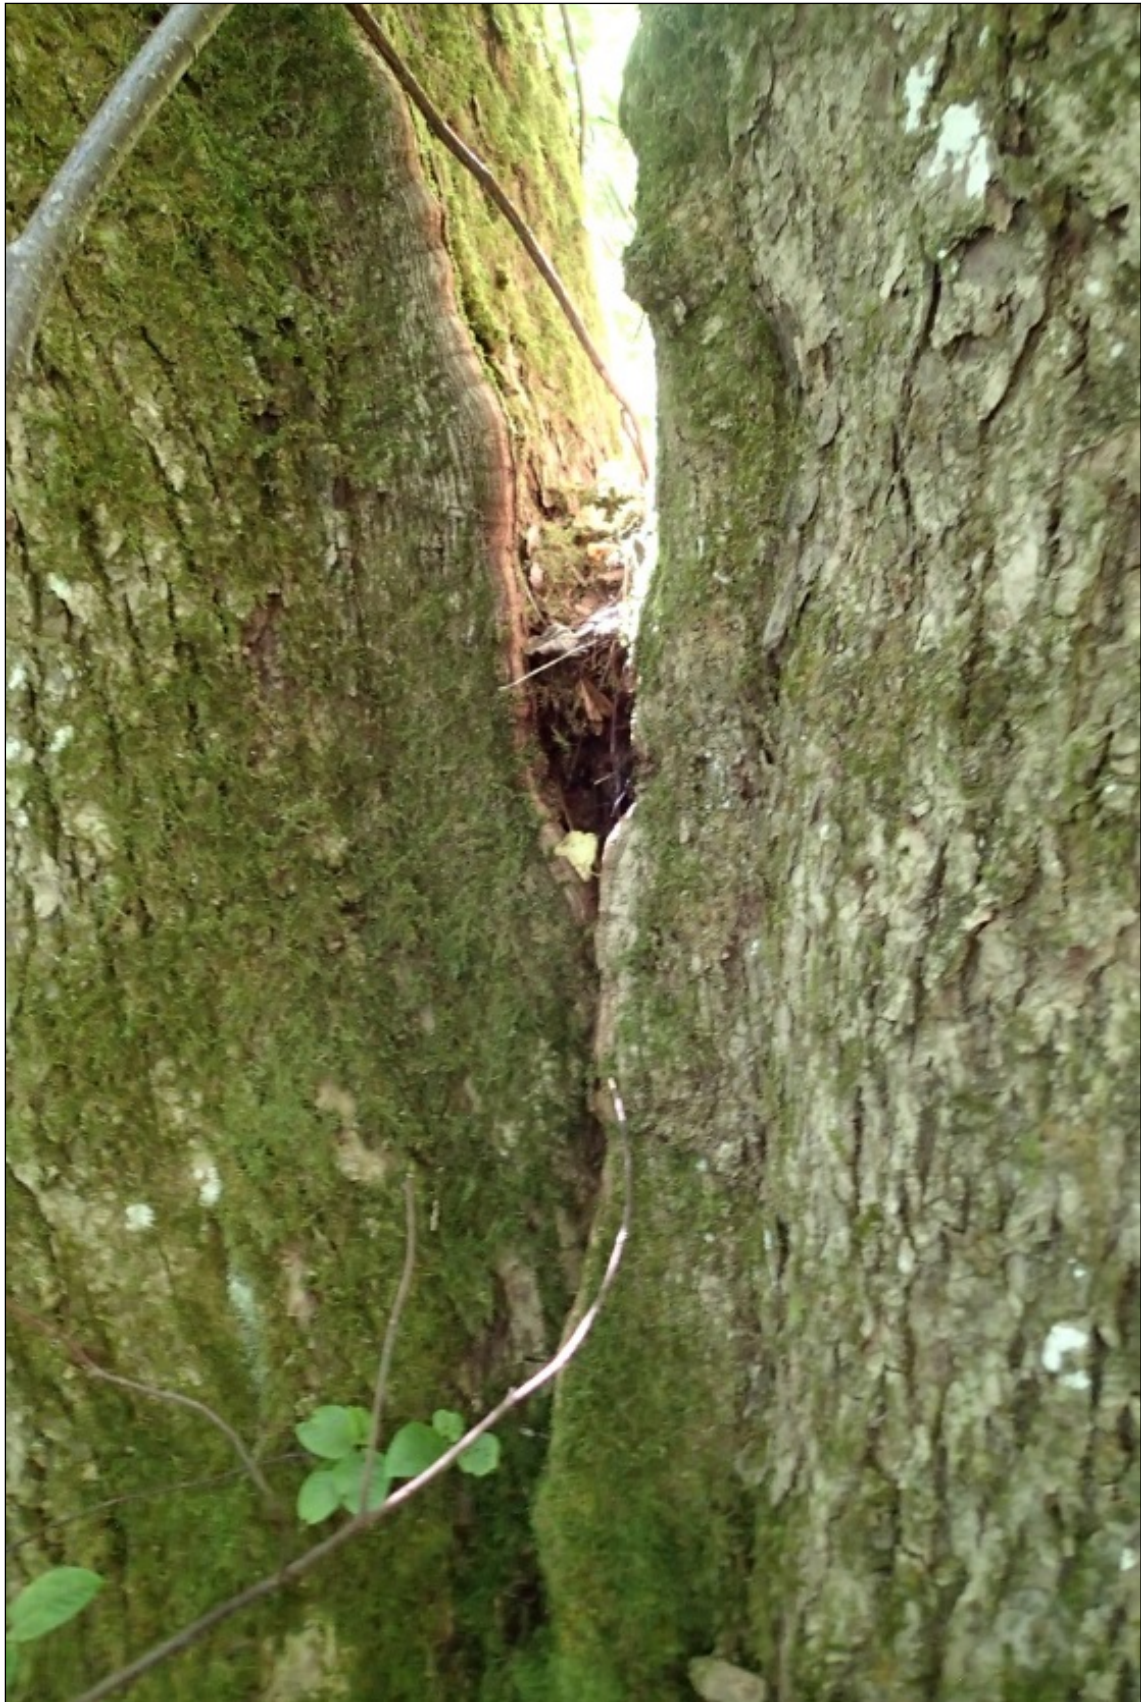
*Kuva 2. Suuren saarnen haarassa on sisäänkasvanutta kuorta.  
(LL/10.8.2015)*

Suuressa saarnessa (kartta 3, puu nro 15) havaittiin sisäänkasvanutta kuorta. Suurimalla osalla kartoitusalueen vaahteroista ja monessa lehmuksessa on sisäänkasvanutta kuorta. Säästettävässä vaahterassa ei havaittu heikkoa haaraliitosta.

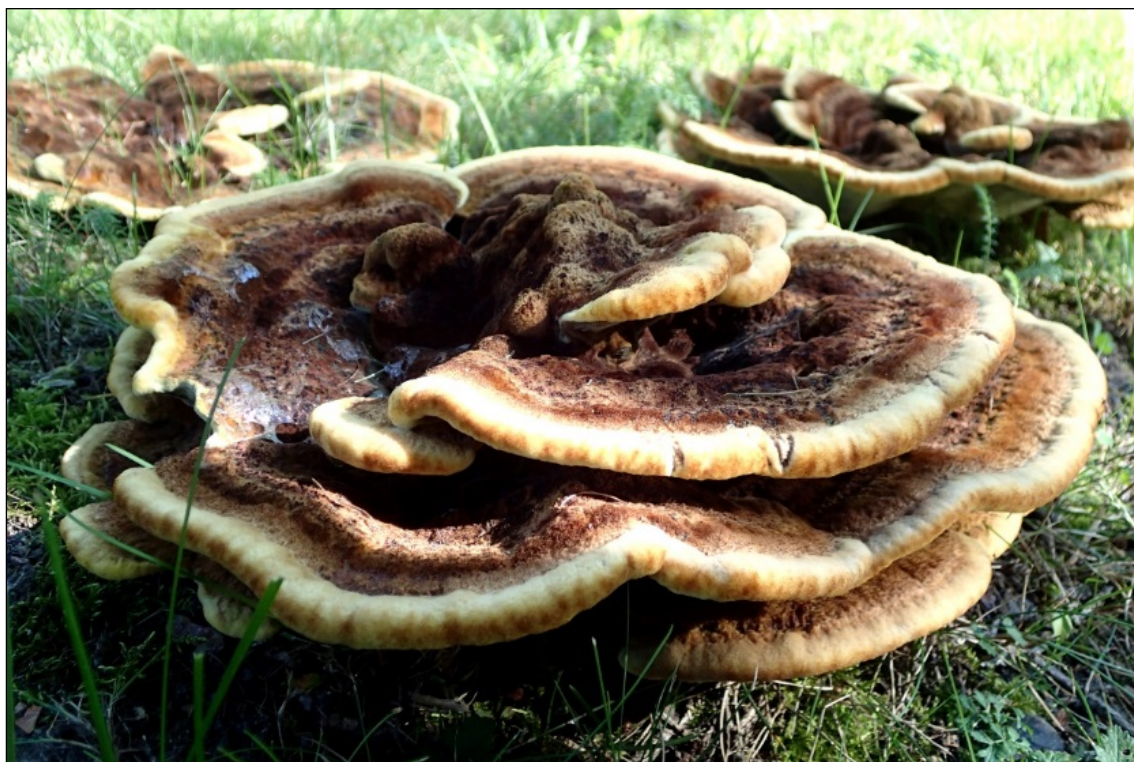
Pihamaan nurmikossa, hiekkatien vieressä kasvaa vanha lehtikuusi, jonka tyvellä on karhunkäävän (*Phaeolus schweinitzii*) itiöpesäkkeitä. Vaikka käävän aiheuttama laho etenee hitaasti, voi puun juuristo ja tyviosa olla huonossa kunnossa, riippuen siitä kuinka pitkään kääpä on elänyt puussa ja kuinka pitkälle laho on edennyt.

Pihamaan nurmikolla kasvavassa lehtikuusen tyvellä on suuria karhunkäävän itiöemiä. Karhunkääpää ei kasva säilytettäväksi merkityssä puissa.

Kuva 3. Karhunkäävän itiöemät ovat lehtikuusen vieressä. (LL/10.8.2015)

Puuta ei suositella säästettäväksi ilman erillistä kuntotutkimusta. Puuta ei merkitty kuitunauhalla.

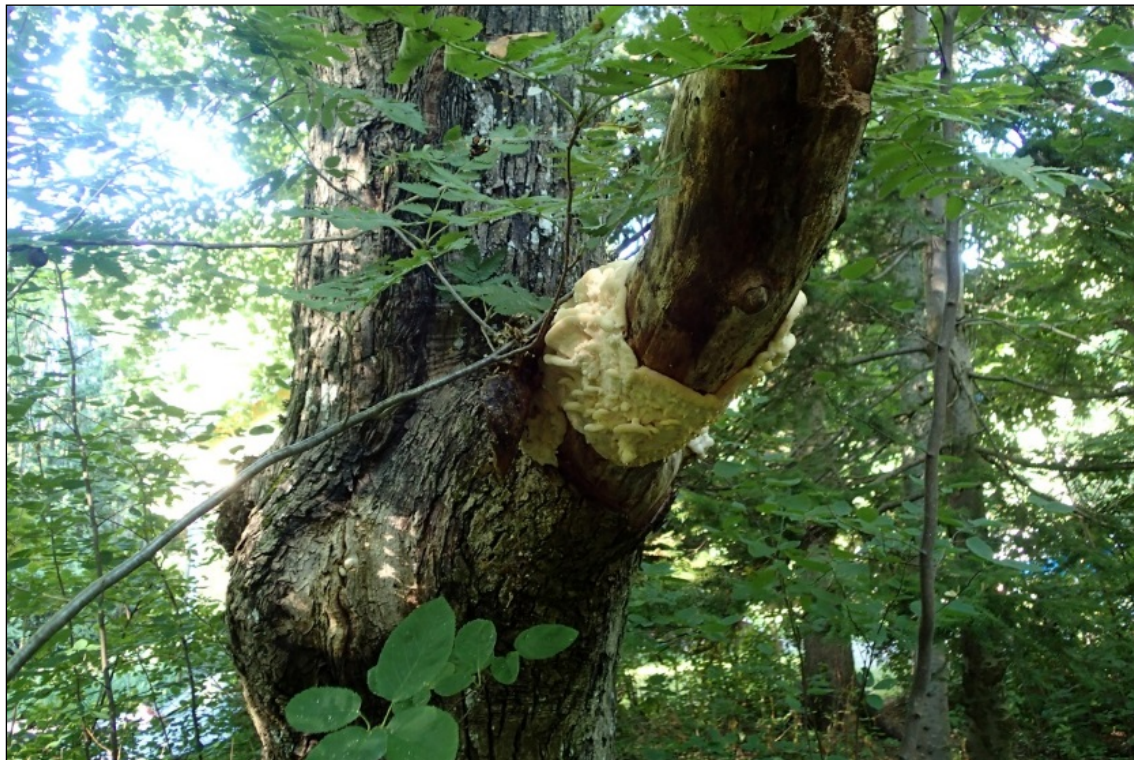
Sydänpuun lahottaja aiheuttaa vuosien varrella puuromaista valkolahoa, jolloin puu lopuksi ontoutuu. Kun laho laajenee rungossa, ilmenee rungon murtumisriski. Rungon tyvi ja juuret pysyvät kuitenkin kovina.

Kääpäorakasta havaittiin useassa vaahterassa metsäisen osan länsiosassa, lähellä pihamaata. Sitä ei havaittu säilytettäväksi merkityissä puissa.

Kuva 4. Kääpäorakkaan itiöemä kasvaa vaahteran kuolleen oksan tyvessä.  
(LL/10.8.2015)

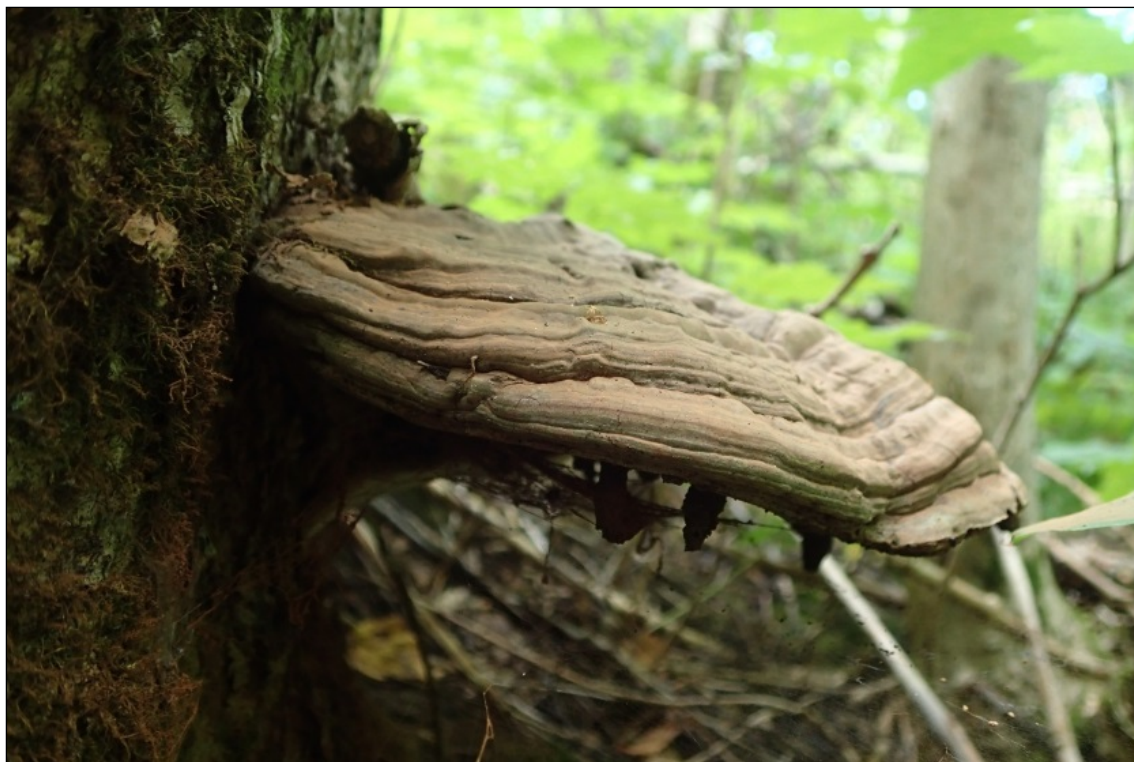
Laji aiheuttaa puun tyveen puuromaista valkolahoa ja lahottaa juuret kokonaan pehmeiksi. Tyvilahon takia lattakääpä on arvaamaton ja vaarallinen puistopuiden lahottaja.

Lattakääpää havaittiin saarnessa, metsäisen osan länsiosassa. Sitä ei havaittu säilytettäväksi merkityissä puissa.

Kuva 5. Lattakäävän itiöemä. (LL/10.8.2015)

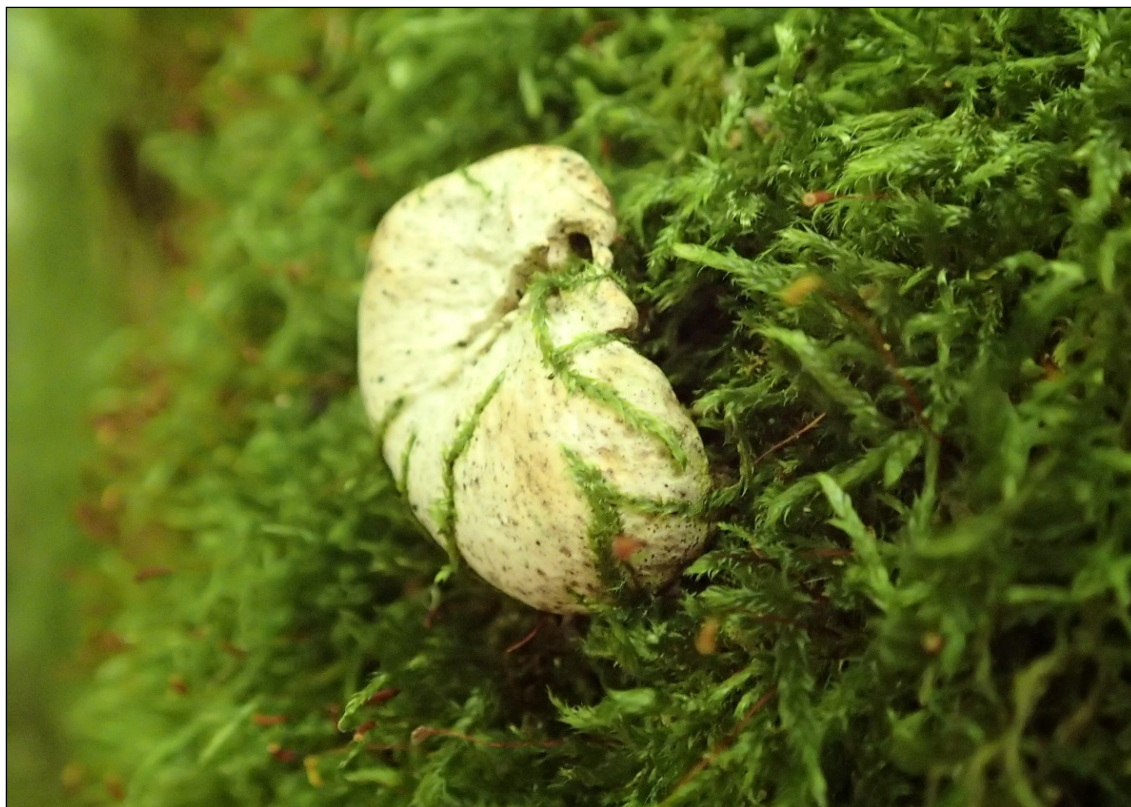
Mustasukkakäävän itiöemiä kasvaa suuren saarnen tyvellä (kartta 3, puu nro 15).

Kuva 6. Mustasukkakäävän itiöemä kasvaa suuren saarnen tyvellä. (LL/10.8.2015)

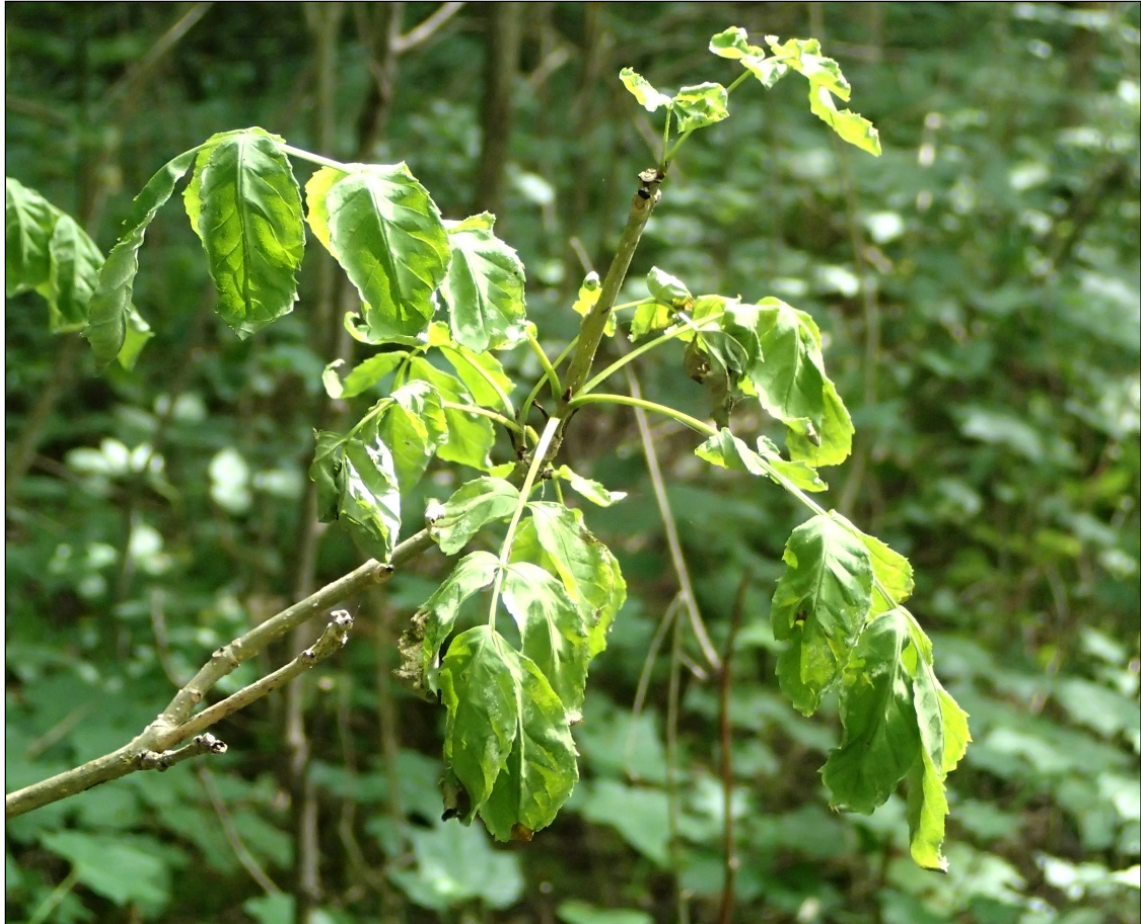
Saarnensurma on maahamme viime vuosina levinnyt saarnien sienitauti. Ensioireet ovat lehdissä ja lehtiruodeissa olevat tummat kuoliolakut ja lehdet nuukahtavat (kuva 7). Nuorten puiden runkoihin muodostuu painallusta muistuttavat repeytymät ja vanhoihin oksiin muodostuu koroja, joita näkee jo kaukaa tummina, turvonneina oksalaikkuina. Latvian lehdettömien oksien määrä lisääntyy vuosi vuodelta. Puu pyrkii kasvattamaan kuolleiden oksien tilalle vesiversoja, jotka ajan mittaan myös kuolevat (kuva 8). Alueella, jolla esiintyy runsaasti saarnensurmaa, saattaa lopuksi vain muutama saarniyksilö olla jäljellä. Näillä puilla voi olla perinnöllinen vastustuskyky sienitaudille.

*Kuva 7. Nuoren saarnen lehdet nuukahtavat ja kuolevat. (LL/10.8.2015)*

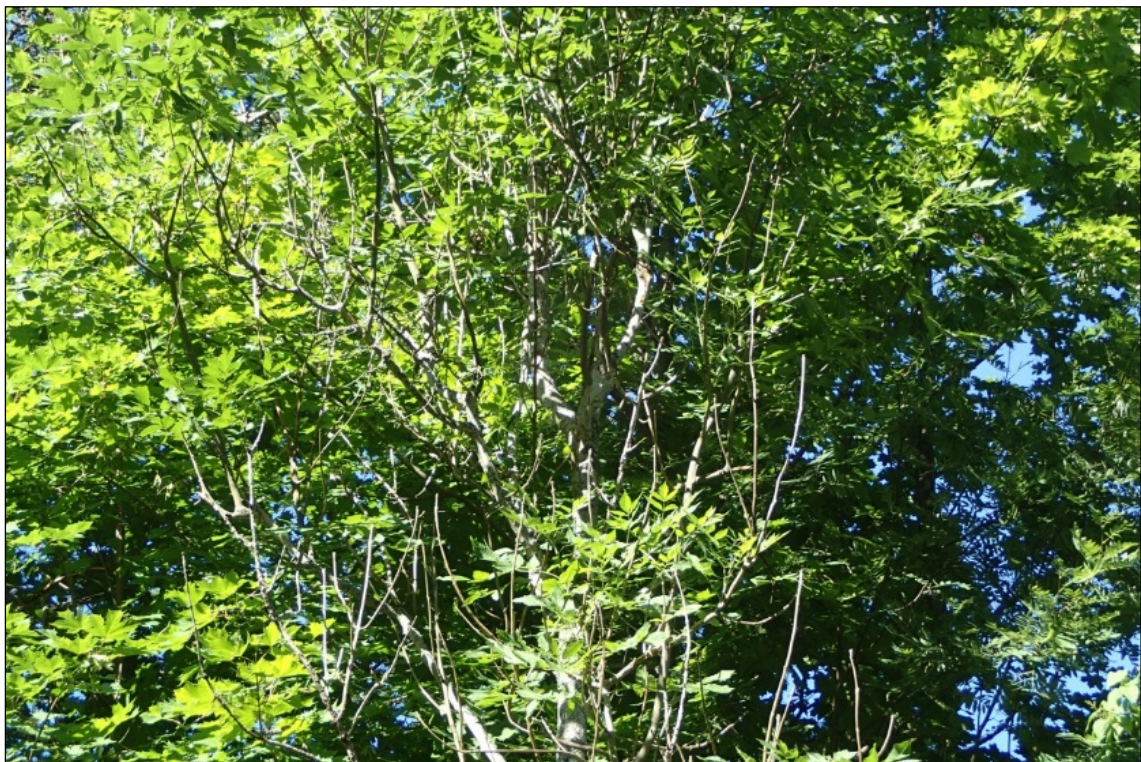
Kartoitusalueen saarnensurmaesiintymä on runsas ja lähes kaikki saarnet ovat, taudin heikentämiä. Säilytettävien puiden joukossa voi kuitenkin olla taudille vastustuskykyisiä yksilöitä.

*Kuva 8. Saarnensurman aiheuttamat kuolleet oksat näkyvät puun latvassa. (LL/10.8.2015)*

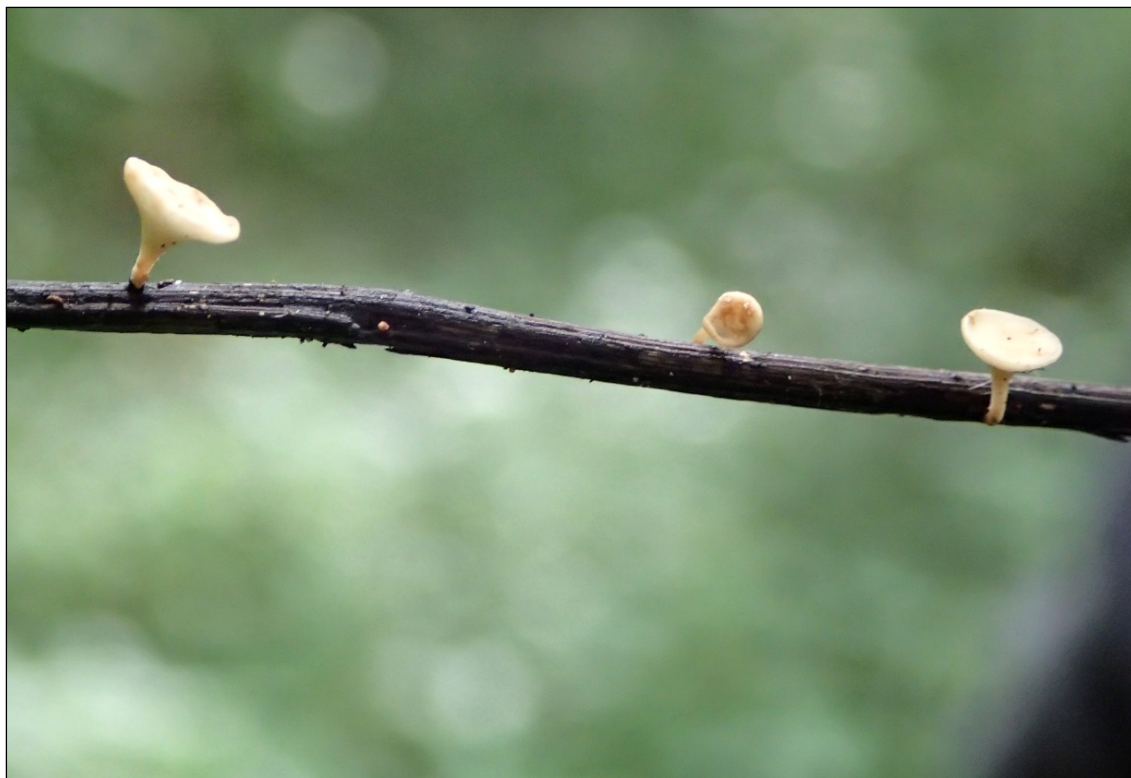
Sienitauti leviää pienten, kuolleissa lehtiruodeissa kasvavien itiöemien avulla (kuva 9).

Kuva 9. Saarnensurman itiöpesäkkeitä lehtirangassa. (LL/10.8.2015)

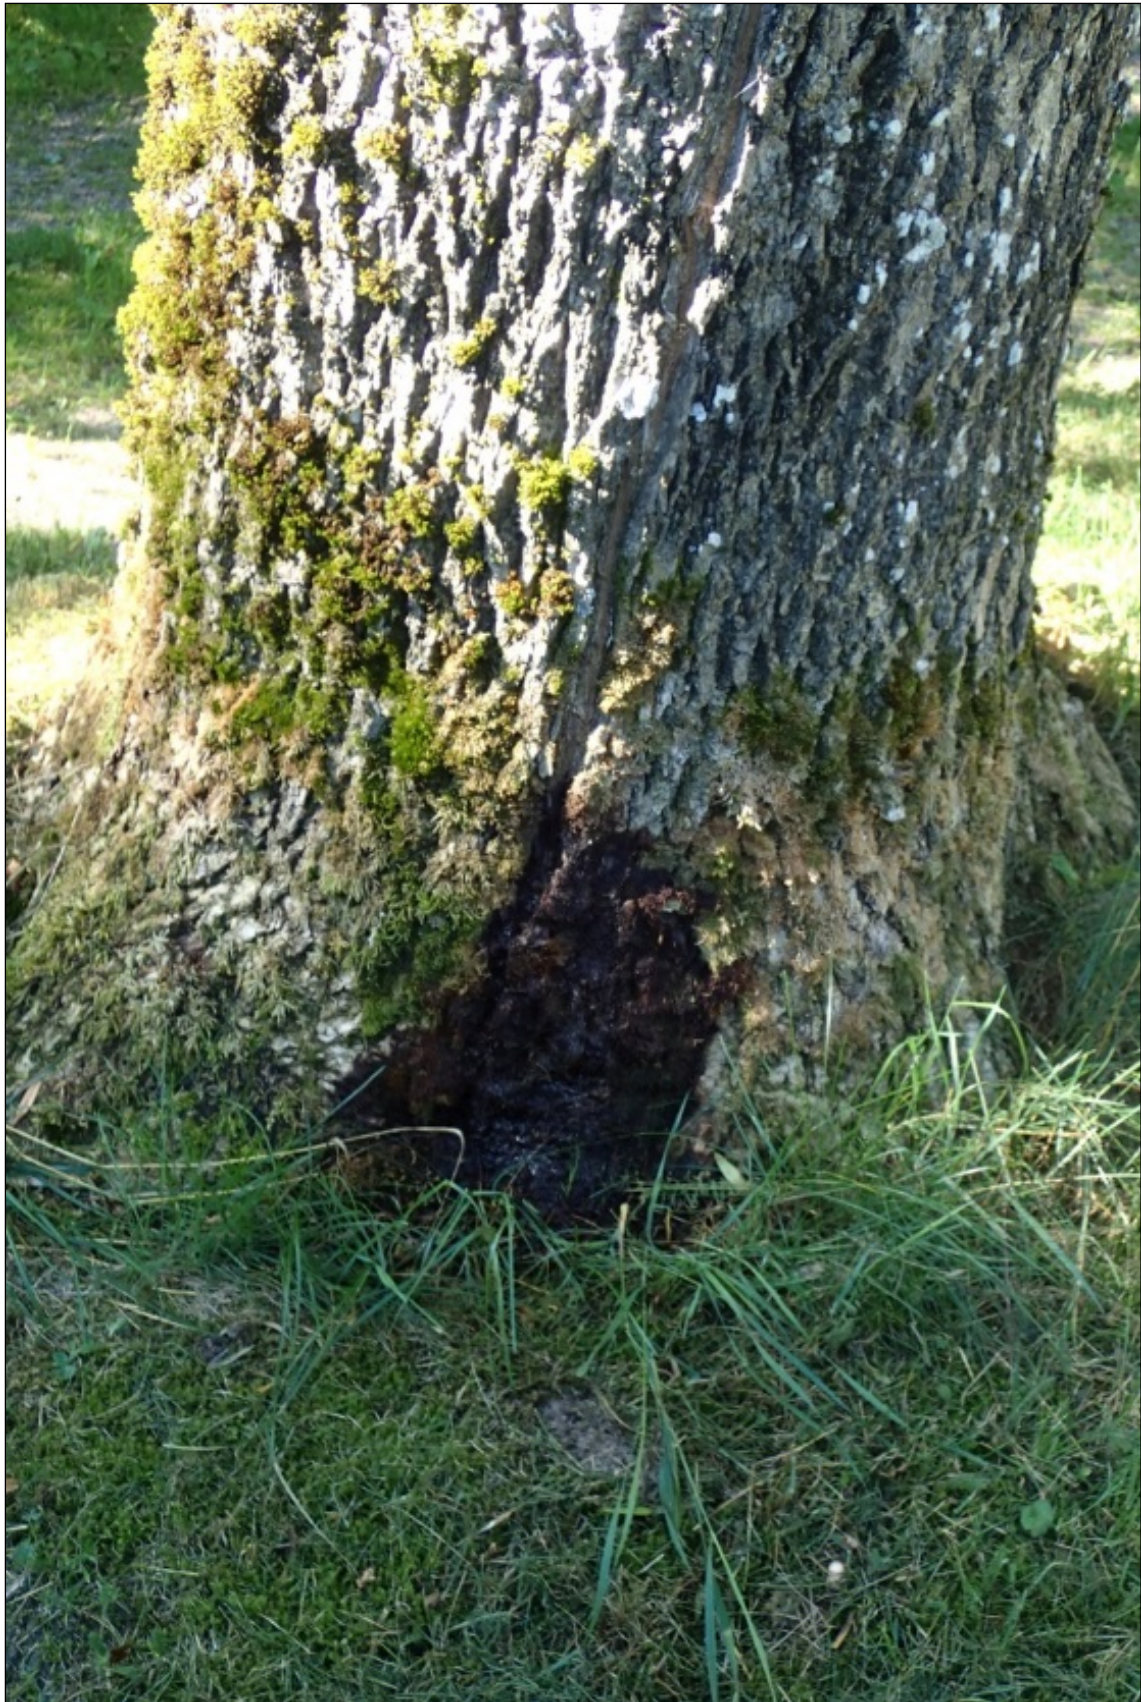
Nurmikossa kasvavan pihavaahteran tyvessä havaittiin bakteerin aiheuttama vesisilo. Vesisilo ei vaikuta puuaineksen lujuuteen, mutta voi häiritä puun yhteyttämistoimintoja. Puuta ei ole merkitty säilytettäväksi.

*Kuva 10. Vesisiloa havaittiin pihamaan vaahteran tyvellä. (LL/10.8.2015)*
