**ÖLJYALAN PALVELUKESKUS OY  
MAAPERÄN KUNNOSTUSOHJELMA SOILI**

**PERUSSELVITYSRAPORTTI**

Suljettu polttoaineen jakelupiste  
Rautatienkatu 17, 10600 Tammisaari  
Tammisaaren kunta  
10600-13-25  
06-4273

25.8.2006

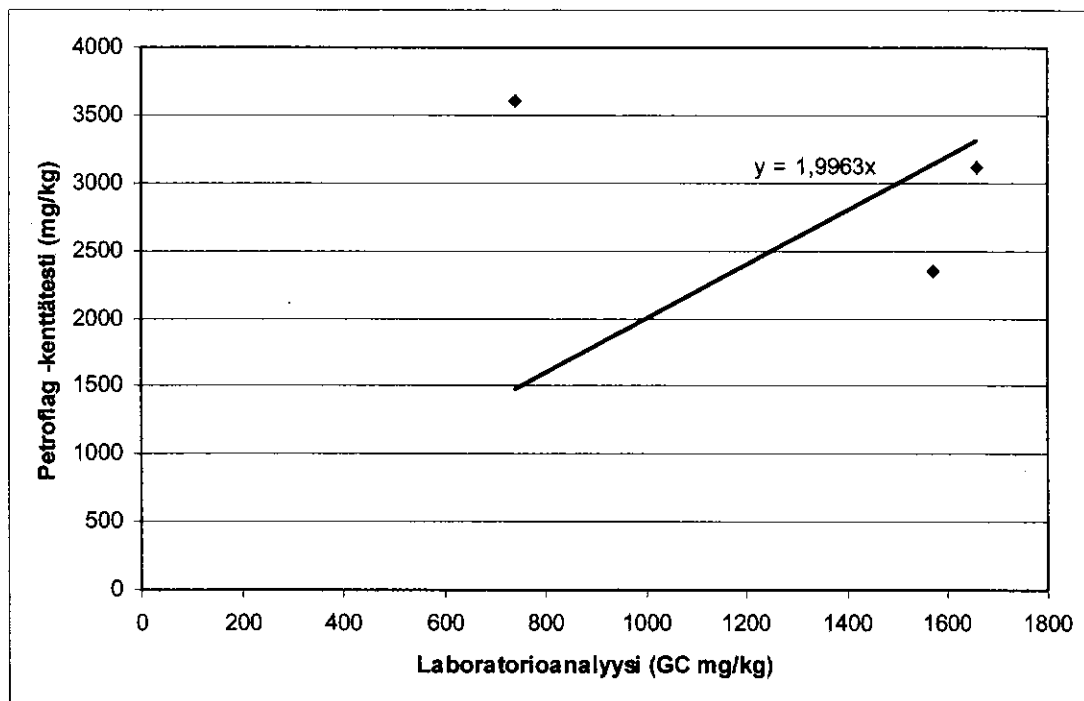
Petroflag -kenttätestien tulokset olivat osin puolta suurempia kuin laboratorioanalyysien tulokset. Pisteessä S2/0-1 m Petroflag -kenttätestillä määritetty kokonaishiilivetyttöisyys oli 3114 mg/kg ja laboratorioissa määritetty öljyhiilivetyttöisyys oli 1660 mg/kg (C<sub>10</sub>-C<sub>39</sub>). Kuvassa 1 on esitetty Petroflag -kenttätestien ja laboratorioanalyysien vertailusta laadittu kuvaaja.

Kuva 1. Kuvaaja Petroflag -kenttätestin ja laboratorioanalyysien vertailusta.

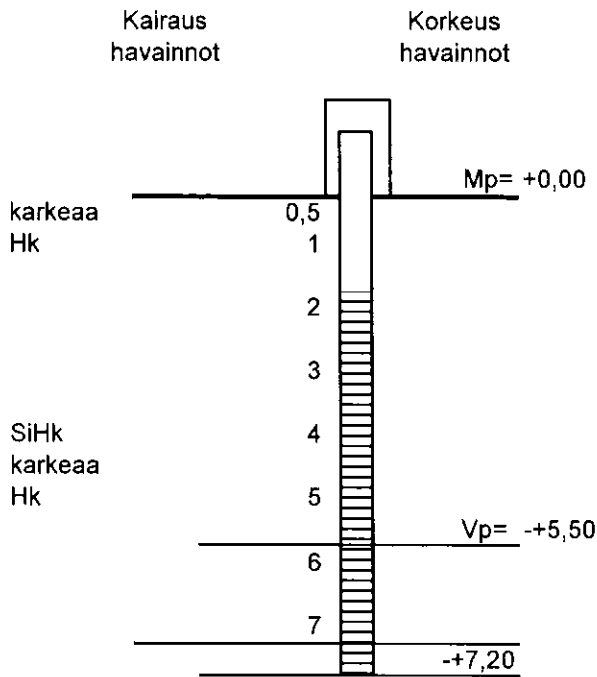
## POHJAVESIPUTKI

Huom: Putken ylin 2 m nousua, loppu siivilää.  
 Putki 80 cm maanpinnasta

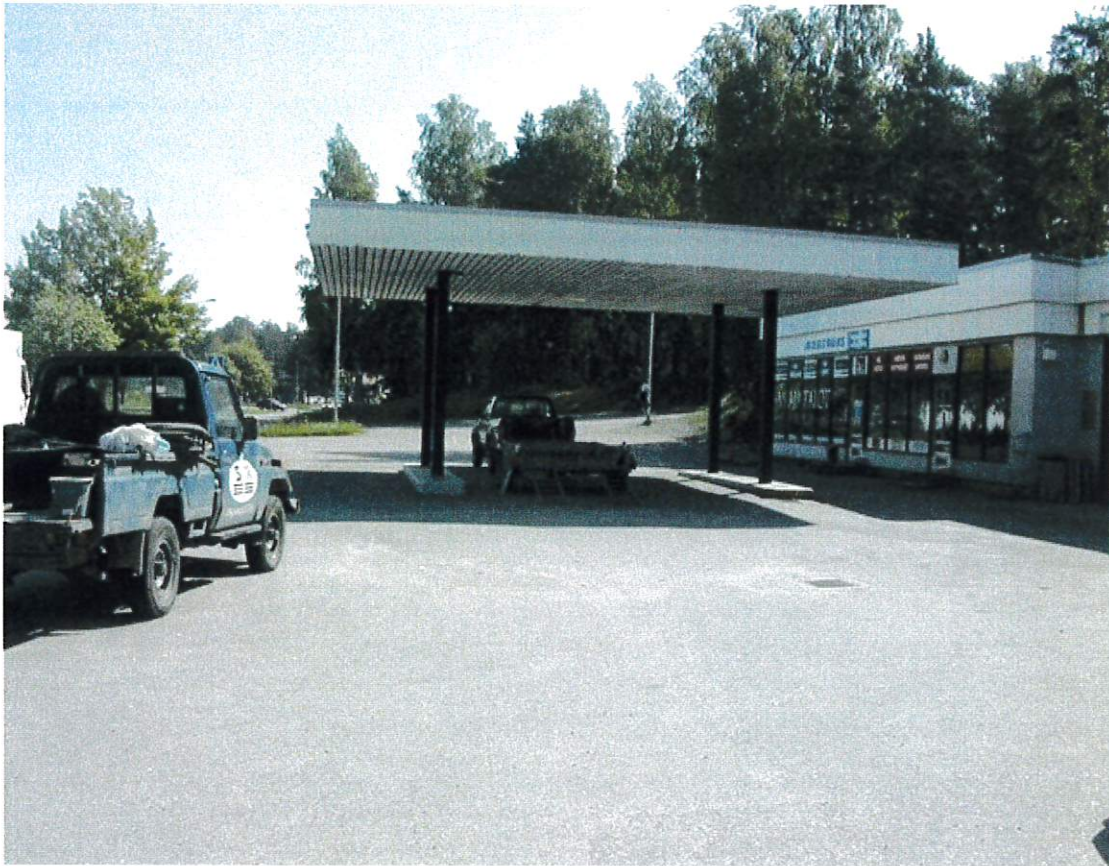
Kohteessa todettiin kohonneita öljyhiilivetyypitoisuuksia vanhalla säiliöalueella, mittarikentällä ja sen länsipuolella.

**Kuva 1:** Mittarikenttä luoteesta kuvattuna

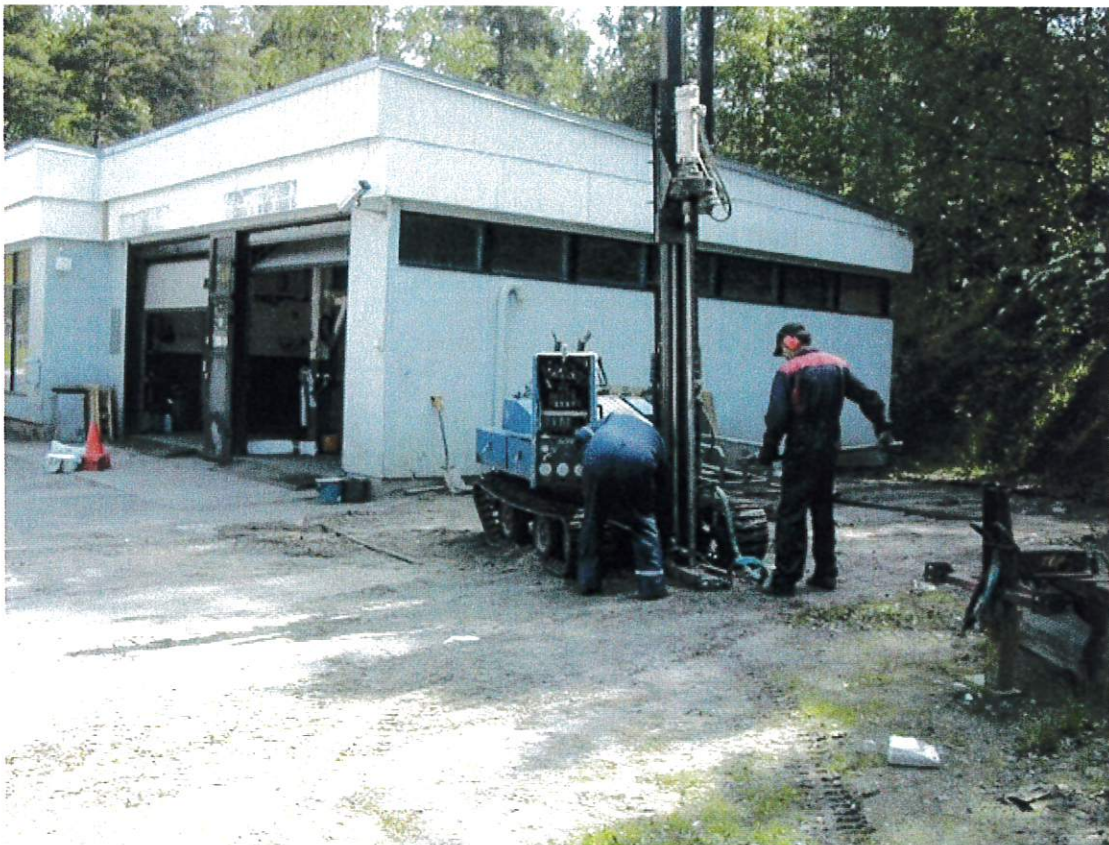
Vanhalla säiliöalueella öljyhiilivetyypitoisuus ylittää Samase -ohjearvopitoisuuden polttoöljyä vastaavien öljyhiilivetyjakeiden (C<sub>11</sub>-C<sub>23</sub>) osalta. Mittarikentän ja länsipuolella öljyhiilivetyypitoisuus ylittää Samase -ohjearvopitoisuuden voiteluöljyä vastaavien öljyhiilivetyjakeiden C<sub>24</sub>-C<sub>39</sub> osalta. Maaperän pilaantuneisuus arvioidaan kenttä- ja maaperähavaintojen perusteella melko pienialaiseksi, mutta pilaantuminen on todennäköisesti kulkeutunut paikoitellen lähelle pohjaveden pintaa noin 4-5 m:n syvyydelle. Lisäksi on todennäköistä, että pilaantuminen on levinnyt ainakin pieninä pitoisuuksina myös naapurikiinteistön rakennuksen alle.

Vanhalla säiliöalueella sade- ja sulamisvesien imeytymistä voi tapahtua, koska siellä pintakerros on maapeitteinen ja näin ollen kulkeutumispotentiaali tällä alueella on suhteellisesti muuta aluetta suurempi. Tällä alueella on havaittu noin 5 m:n syvyydestä otetussa maanäytteessä (S10/5m) öljyhiilivetyjä  $C_{11}$ - $C_{23}$  990 mg/kg sekä  $C_{24}$ - $C_{39}$  590 mg/kg olevia pitoisuuksia. Näyte S10/5m edustaa aivan pohjaveden painetason yläpuolista maaperää. Pilaantuma näyttäisi kuitenkin tutkimustulosten perusteella olevan paikallinen.

**Kuva 2:** Säiliöalue lännestä kuvattuna

Kohteessa on arvioitu olevan kunnostettavia maamassoja n. 530 m<sup>3</sup>itd. Kohde kunnostetaan siten, ettei pilaantuneeksi todetusta vanhasta polttoaineen jakelualueesta kunnostuksen jälkeen aiheudu ympäristö- tai terveystahaitta.

Maaperän kunnostustyö tehdään massanvaihtona siten, että lähirakennuksia ei vaurioiteta. Massanvaihdon jälkeen mahdollisesti tehtävän riskiarvion perusteella voidaan joutua myös tekemään rakennusten alapuolisia lisäkunnostuksia esim. rakennuksen perustuksia vahvistamalla / tukemalla. Öljyhiilivetyjen laadun vuoksi in-situ -menetelmien käyttö ei ole kustannustehokasta. Mikäli kunnostusmenetelmä täydentyy työn edetessä, neuvotellaan siitä ja sen toteuttamisesta valvovan viranomaisen kanssa ennen toimenpiteiden aloittamista.

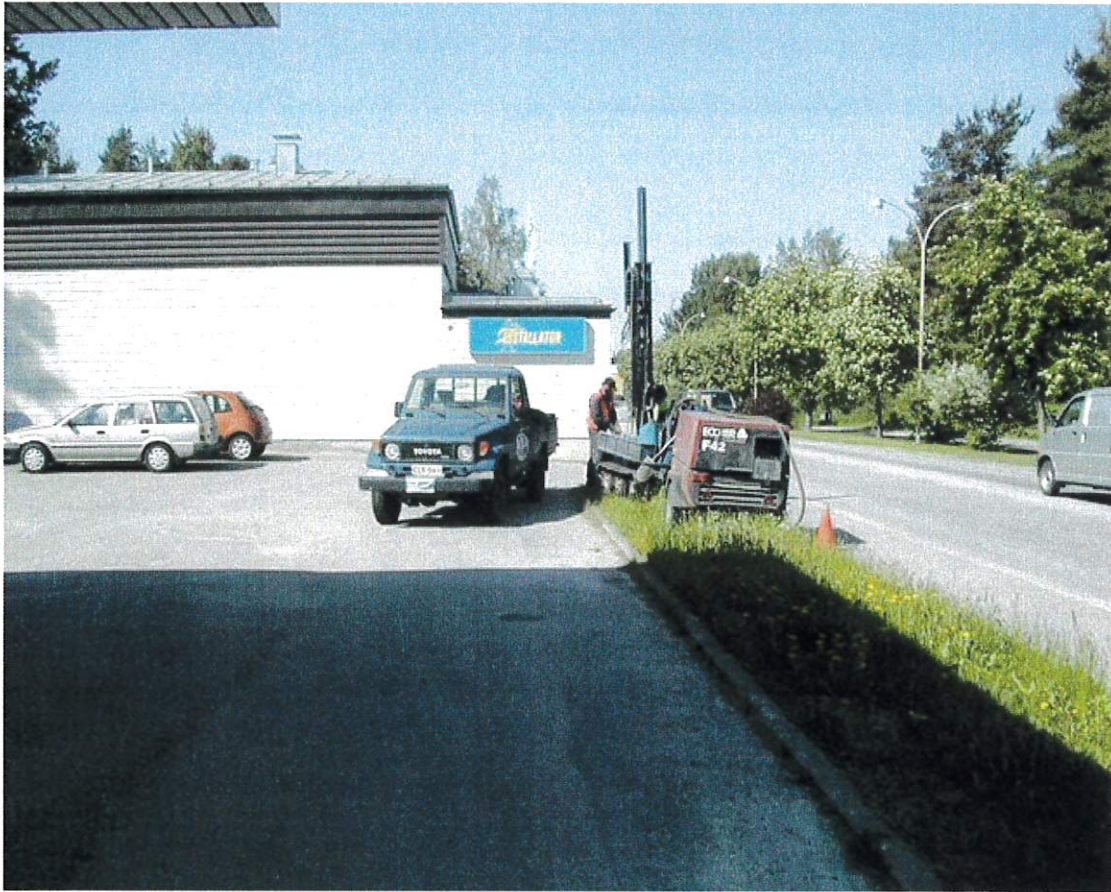
Pohjavedestä, havaintoputkesta GA 1 otetun vesinäytteen analyysituloksen perusteella, kohteen pohjavesi ei ole pilaantunut öljyhiilivedyillä.

**Kuva 3:** Pohjavesiputken asennusta idästä kuvattuna (taustalla LVI-liike)

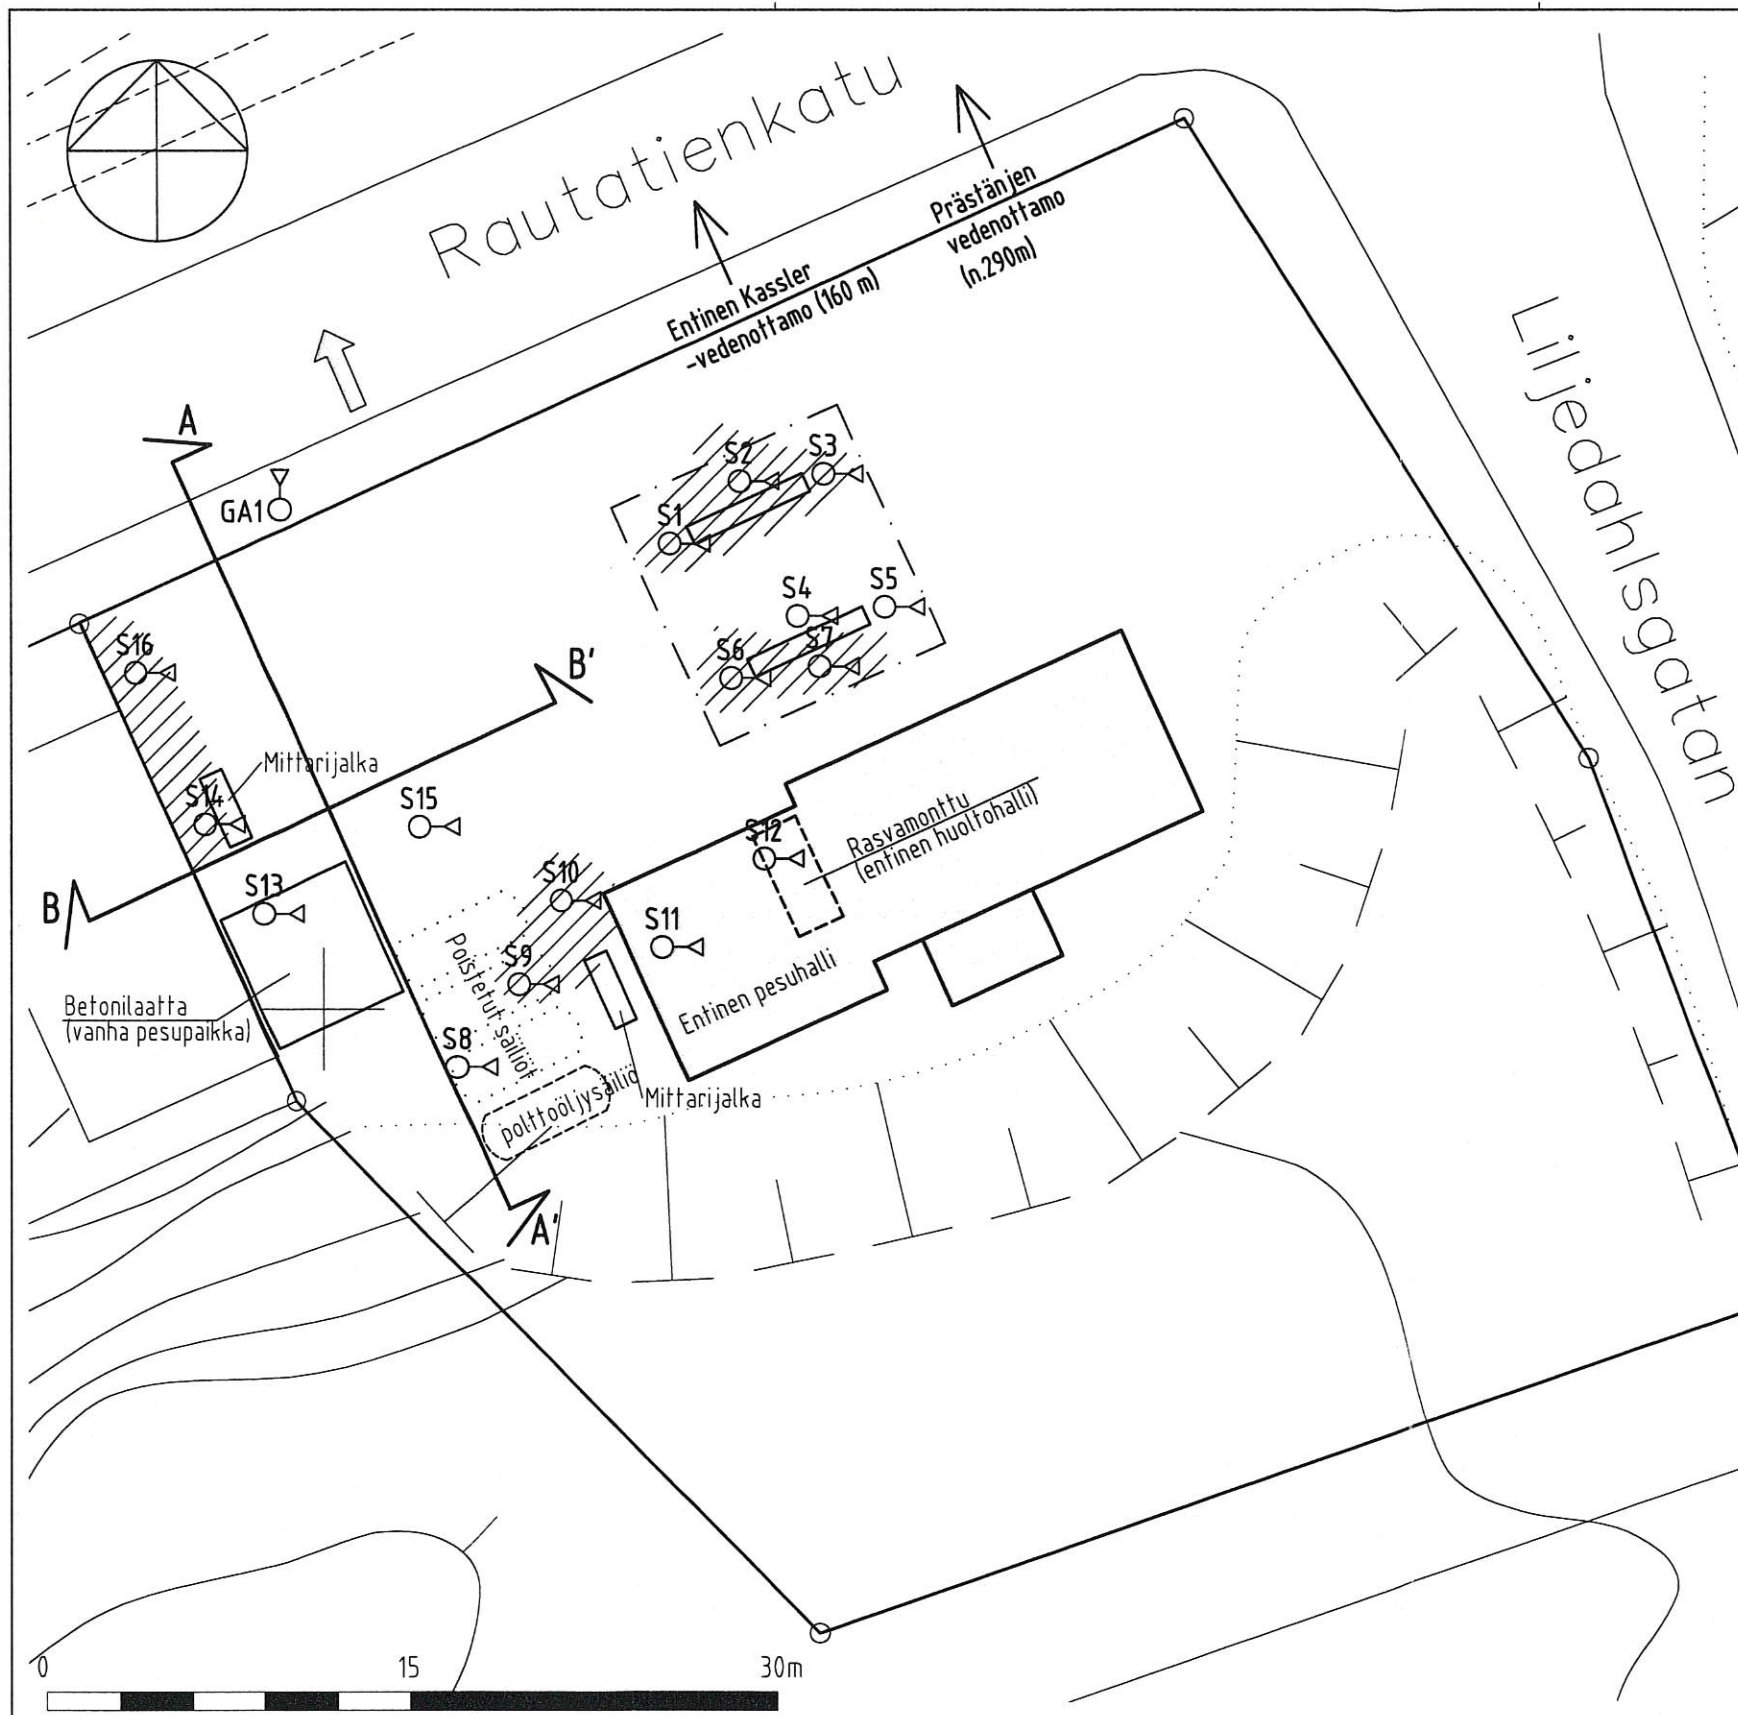
Liite 103  
Tutkimuskartta

Näyte num.	Syv. m	Maa-laji	THC PF mg/kg	VOC GT */**/***	Öljyhilivedyt / GC C10-C21 mg/kg	C22-C39 mg/kg	MTBE GC mg/kg	TAME GC mg/kg	Bents. GC mg/kg	Tolueni GC mg/kg	Etylbents GC mg/kg	Ksyleeni GC mg/kg	TVOC < 180 °C mg/kg
S1	1	Hk	856	**									
	2	Hk	97	**									
	3	Hk	2	**									
	4	Hk		***									
S2	1	Hk	3114	***	160	1500	<0.01	<0.01	<0.01	0.05	0.11	3.7	<30
	2	Hk	722	***									
	3	Hk/Hu		***									
	4	Hk	403	***									
	5	Hk	45	***									
S3	1	Hk	940	**									
	2	Hk	30	**									
	3	Hk		<									
	4	Hk	29	<									
S4	1	Hk	49	**									
S5	1	Hk	297	**									
	2	Hk	20	*									
S6	1	Hk	829	***									
	2	Hk	668	**									
	3	Hk		***									
	4	Hk	54	***									
S7	1	Hk	2175	**									
	2	Hk	357	***									
	3	Hk		**									
	4	Hk	21	**									
S8	1	Hk		***									
	2	Hk	92	**									
	3	Hk	139	**									
	4	Hk		*									
	5	Hk	0	**									
	6	Hk		<									
S9	1	Hk		*									
	2	Hk	356	**

3	Hk	620	**									
	4	Hk		***									
	5	Hk	20	***									
	6	Hk	241	***									
S10	1	Hk	7090	**									
	2	Hk	715	**									
	3	Hk	30	**									
	4	Hk		**									
	5	Hk	2345	***	980	590	<0.01	<0.01	<0.01	<0.01	<0.01	<0.01	<30
	6	Hk	31	**									
S11	1	Hk	43	**									
	1,8	Hk	10	**									
S12	1	Hk	73	*									
S13	1	Hk	185	*									
	2	Hk	120	*									
	3	Hk		**									
	4	Hk	10	**									
	5	Hk		**									
	6	Hk	33	**									
S14	1	Hk	3600	*	60	680	<0.01	<0.01	<0.01	<0.01	<0.01	<0.01	<30
	2	Hk	586	**									
	3	Hk		**									
	4	Hk	125	**									
	5	Hk		***									
	6	Hk	134	***									
S15	1	Hk		*									
	2	Hk		**									
	3	Hk		***									
	4	Hk	40	**									
	5	Hk		*									
	6	Hk	38	***									
S16	1	Hk	2029	***									
	2	Hk		**									
	3	Hk	218	**									
	4	Hk		**									
	5	Hk	43	*									
	6	Hk	45	*									
<b>SAMASE-ohjearvo</b>					300	600	5	0.5	2	5	0.5	100	
<b>SAMASE-raja-arvo</b>					1000	2000	100	25	120	50	25	500
