Utvärdering av tillståndet i Sågsjön i Raseborg år 2019

Ralf Holmberg

18.12.2019

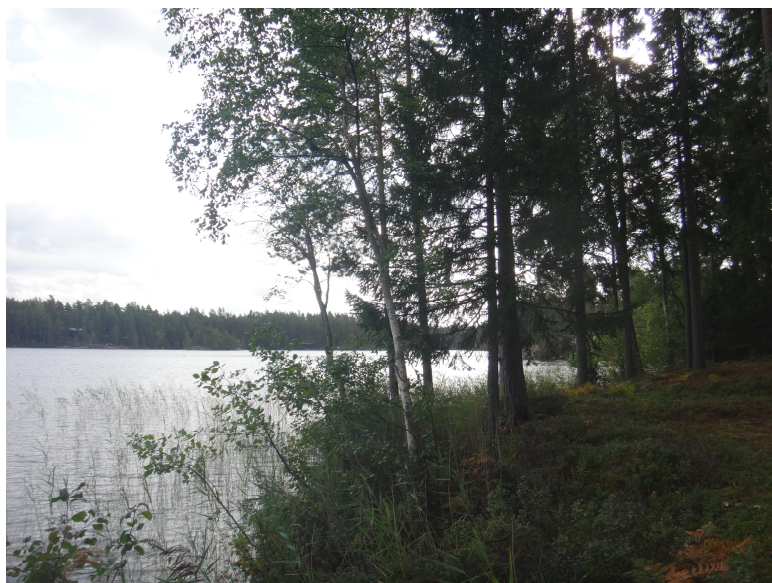
Bild 1. Sågsjön vid provtagningsögonblicket. Vattenvegetation såsom vass förekom i mycket sparsam utsträckning.
