RAASEPORIN KAUPUNKI

Billnäsin ruukin asemakaavan muutos

Luonnonsuojelulain 65 §:n mukainen Natura-arviointi

26.1.2016

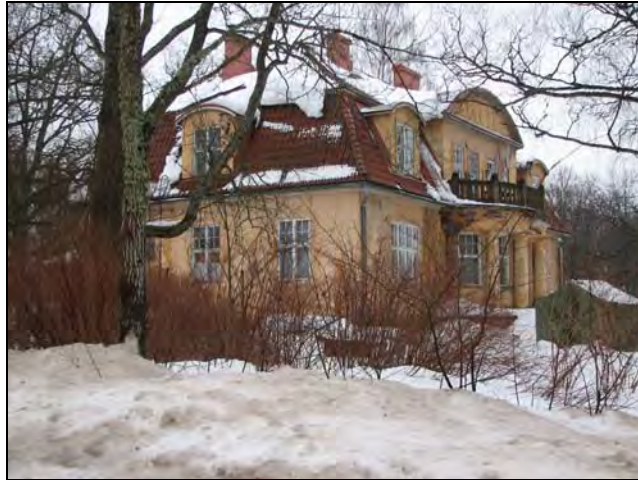
A4, Isännöitsijän asunto, rek. 710-700- 1-150

Rappauksessa on nähtävissä vauriota.

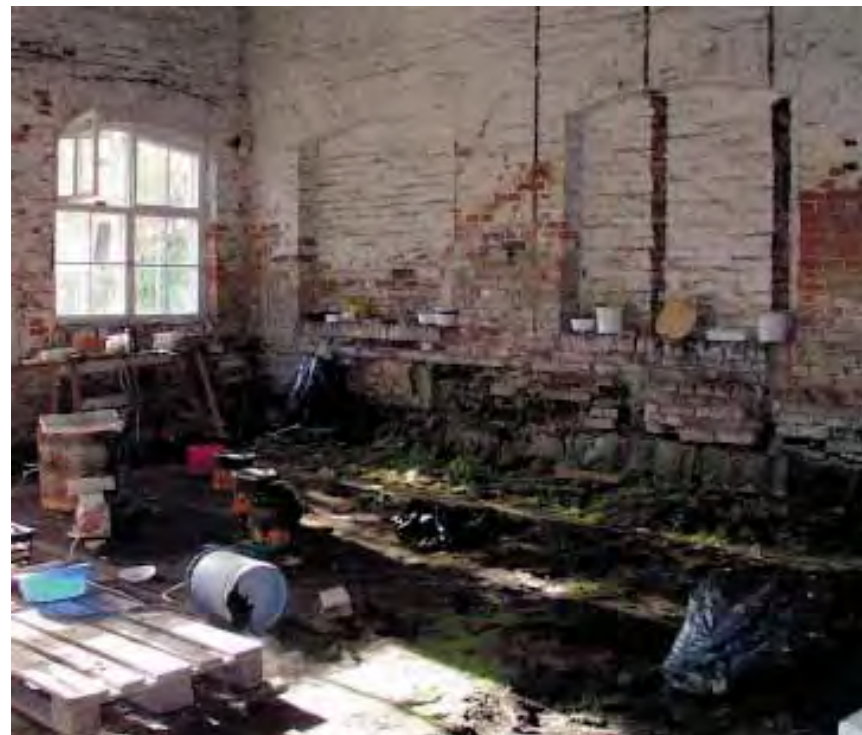
Hoitamattomuus näkyy ensimmäiseksi kosteusvaurioina.

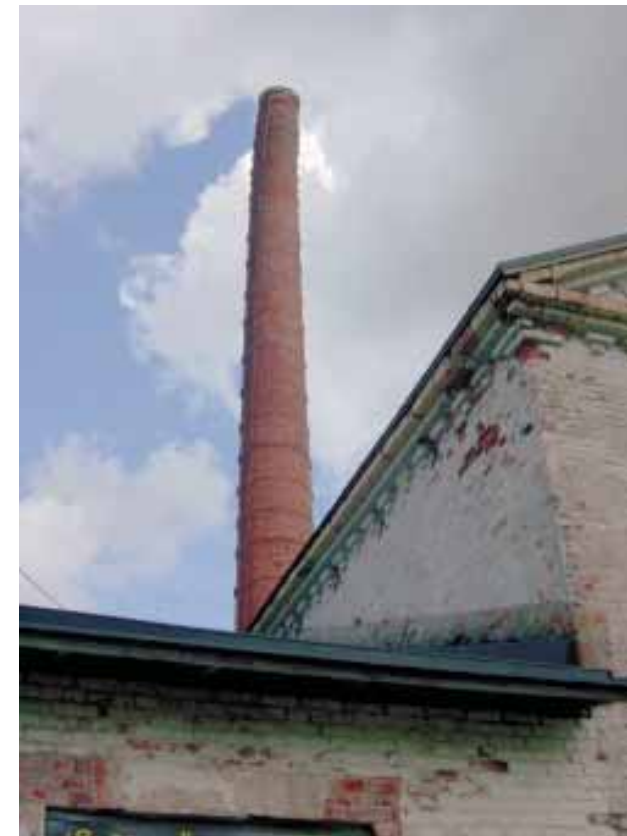
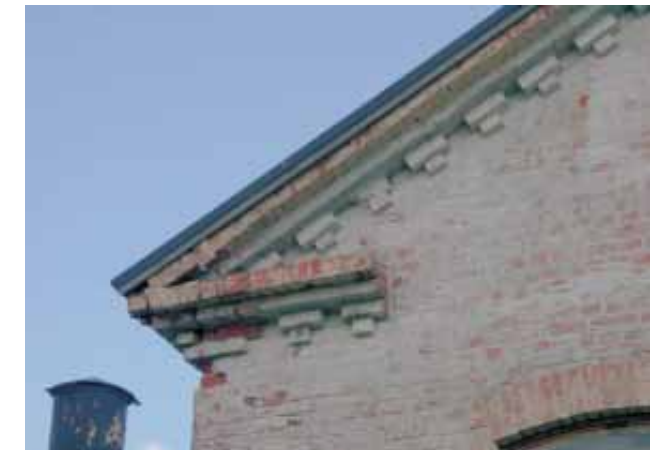
Suuri piippu on ylhäältä kallistunut ja vaatii pikaisia korjaustimenpiteitä.

Katon uusimisen yhteydessä räystäspellitykset ovat jääneet puutteellisiksi. Ne eivät suojaa riittävästi rakenteita vesivaurioilta. Ilman lisäpellityksiä tiiliset koristeelliset ovat vaarassa murentua.

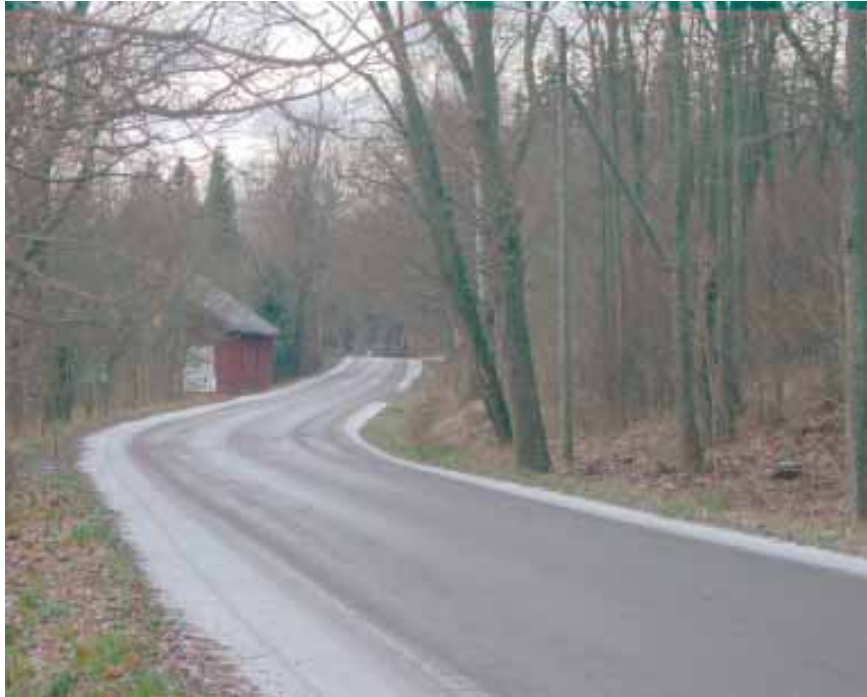
Billnäsin puistotie on viereisiin rakennuksiin nähden liian korkealla. Tieltä valuu vesi rakennuksiin eivätkä ovet aukea. Tie on korjattava kiireisesti, jotta rakennukset eivät vaurioidu enempää. Tien korjauksen yhteydessä on huolehdittava myös tien varren puuston hoidosta ja uudistamisesta.
