# Utvärdering av tillståndet i Bromarv Långträsket i Raseborg år 2019

Ralf Holmberg  
18.12.2019

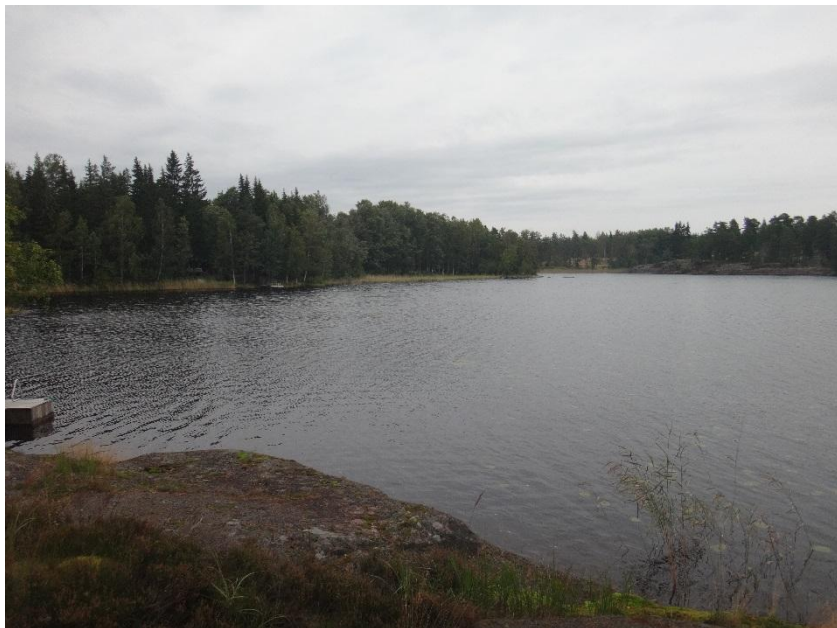
Stränderna är allmänt taget rätt bergiga och på basen av flygfotografier och foton tagna i samband med provtagningen är vattenvegetationen vid de mindre bergiga stränderna rätt riklig (Bild 1). Odlingsmarker förekommer i liten utsträckning endast i sjöns norra del, vilket betyder, att sjön främst utsätts för naturlig avrinning från de omkringliggande skogsmarkerna. Det största inflödet finns i sjöns norra del samt på östra stranden där bäcken från Brinkträsket mynnar ut. Sjöns utflöde sker i sjöns norra del, där vattnet rinner till havet i Fiskbäckviken. Eftersom det nuvarande byggnadsbeståndet utgörs av sommarstugor, kan man anta, att utrustningsnivån är ganska låg och att vattenförbrukningen och belastningen också är liten. Några exaktare uppgifter om byggnadernas avloppsvattenbehandling finns inte att tillgå.

Bild 1. Långträsket vid provtagningsögonblicket. Vattenvegetation såsom vass förekom ställvis i måttliga mängder.
