RAASEPORI

KUMMELUDDEN II

RANTA-ASEMAKAAVAN MUUTOS

VALOKUVIA KAAVA-ALUEELTA

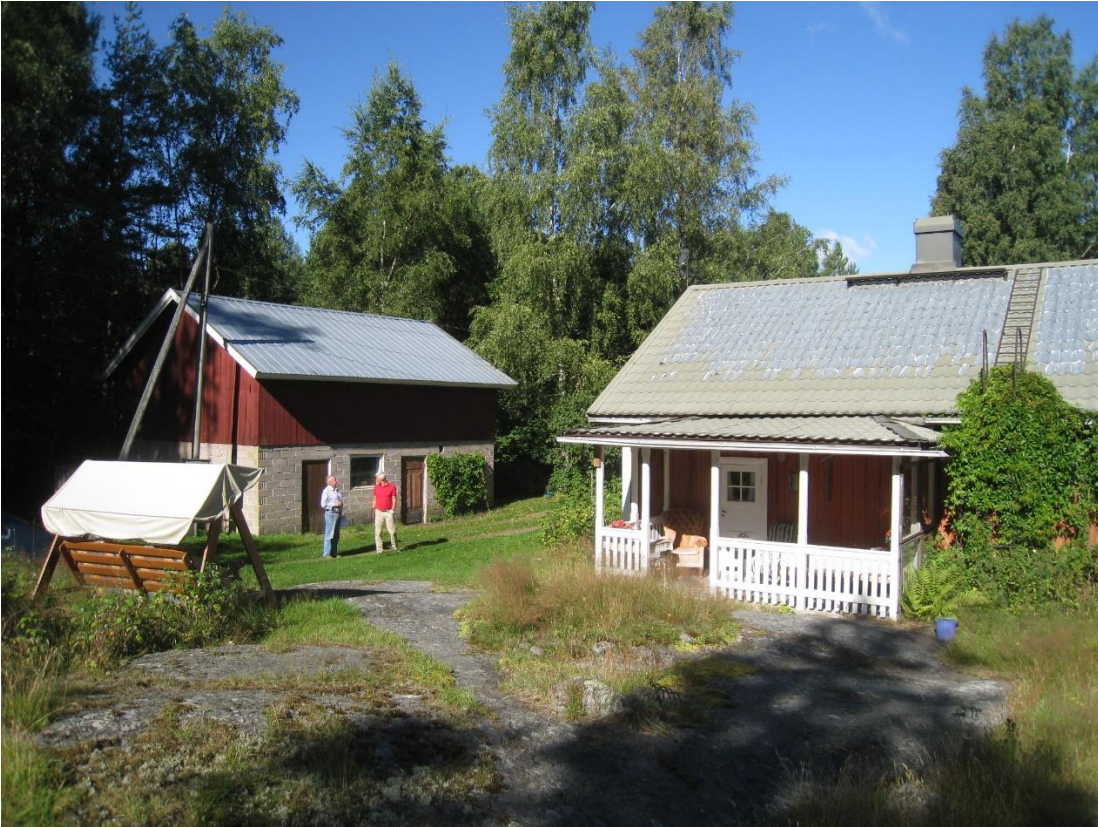
Kuva 1: Vanha punainen mökki ja vanha talousrakennuksen osa. Kuva itä-kaakkoissuunnasta.

Valokuvissa 1-4 oleva ”vanha punainen torppa” vaati ennen kaavaehdotuksen laatimista hieman tarkempaa puntarointia ja selvitystä. Torppa on nyt loma-asuinkäytössä, mutta jatkossa rakennus vaatii mittavat peruskorjaus/-parannustyöt, jotta sitä voisi käyttää loma-asuntona.

- Torpassa on kauttaaltaan yksinkertaiset ikkunat, joten sitä ei ilmeisesti ole suunniteltu ympärivuotiseen käyttöön. Kaikissa huoneissa on huonokuntoiset paikalla muuratut puulämmitteiset uunit.

- Katto uusittu 90-luvulla, jossa betonipaanut on vaihdettu peltikattoon. Samalla on savuhormi uusittu välikatosta ylöspäin ja peltivuorattu.
- Hirsirungon päällä oleva laudoitus on vanha ja huonokuntoinen ja ikkunoiden alapuolella olevat hirret erittäin huonokuntoiset. Hirsirungon alin kerros myös todennäköisesti lahonnut koska talo on paikka paikoin painunut. Lattiat olohuoneessa ja keittiössä joustavat merkkinä siitä, että lattianiskat ovat osittain lahonneet. Alapohjan tuuletus on vajaa eikä tuuletusaukkoja kivisokkelissa ole riittävästi.

- Vuosina 2021–2022 on keittiöstä ja yhdestä huoneesta poistettu pinkopahvi seiniltä ja katosta. Sähköt uusittu samoissa tiloissa vuonna 2021.
- Ikkunat ovat kauttaaltaan erittäin huonossa kunnossa ja ikkunakitti suurelta osin tipunut pois. Ikkunapokat monessa kohtaa liian huonokuntoiset pelastettavaksi.

- Talon entisöinti olisi erittäin kallista ja alkuperäisen rakennustavan ja talomallin säilyttäminen tai suojeleminen pidetään epätarkoituksenmukaisena.

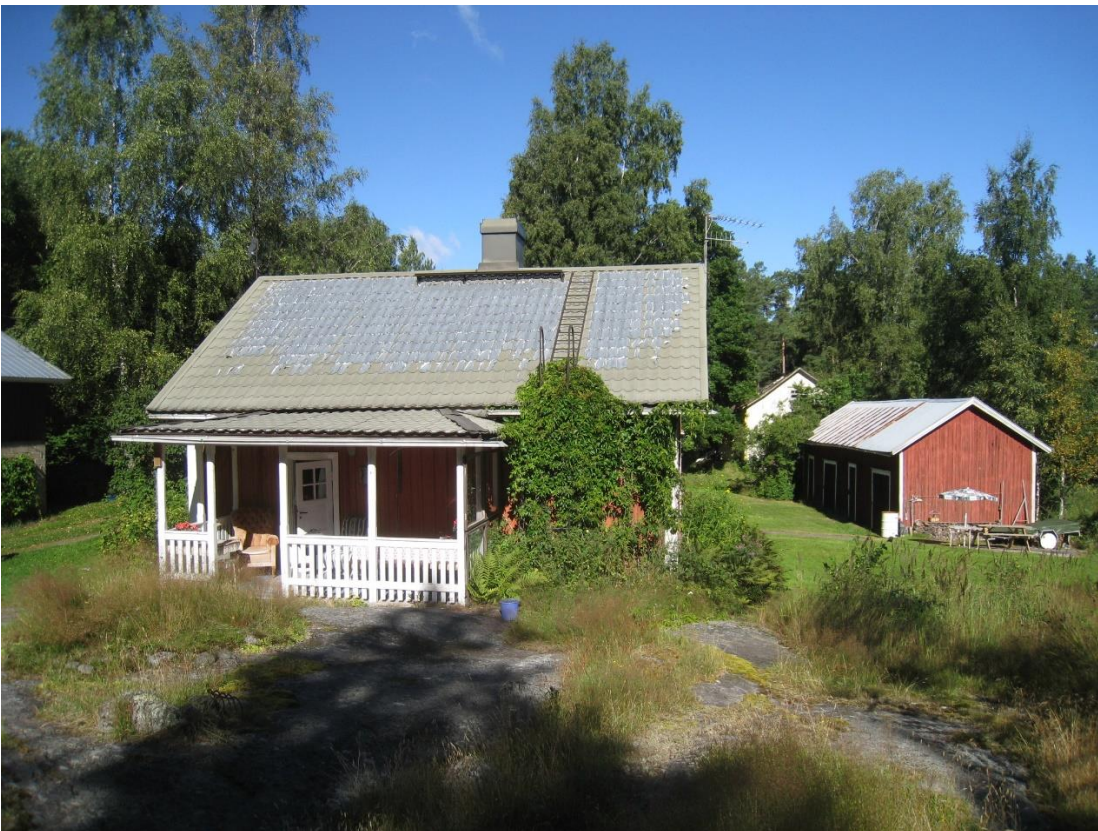
Kuva 2: Vanha punainen mökki ja vanha talousrakennus. Kuva itä-kaakkoissuunnasta.

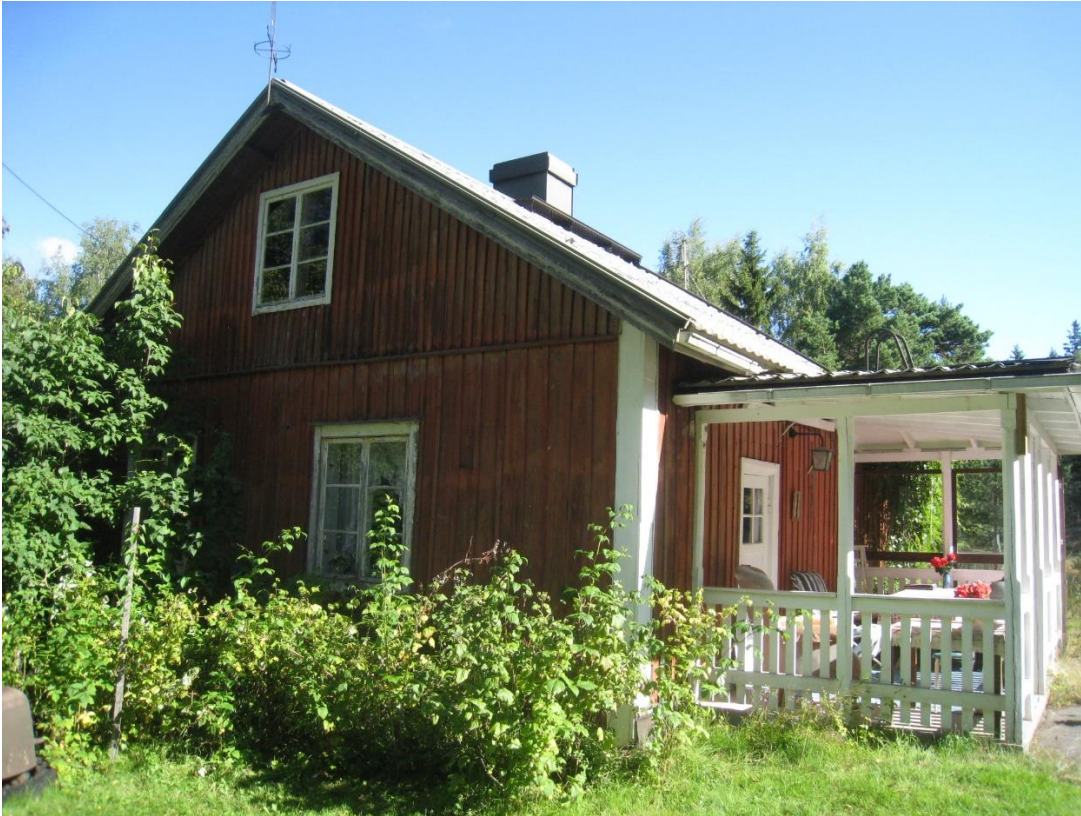
Kuva 3: Vanha punainen mökki. Kuva länsi-lounaissuunnasta.

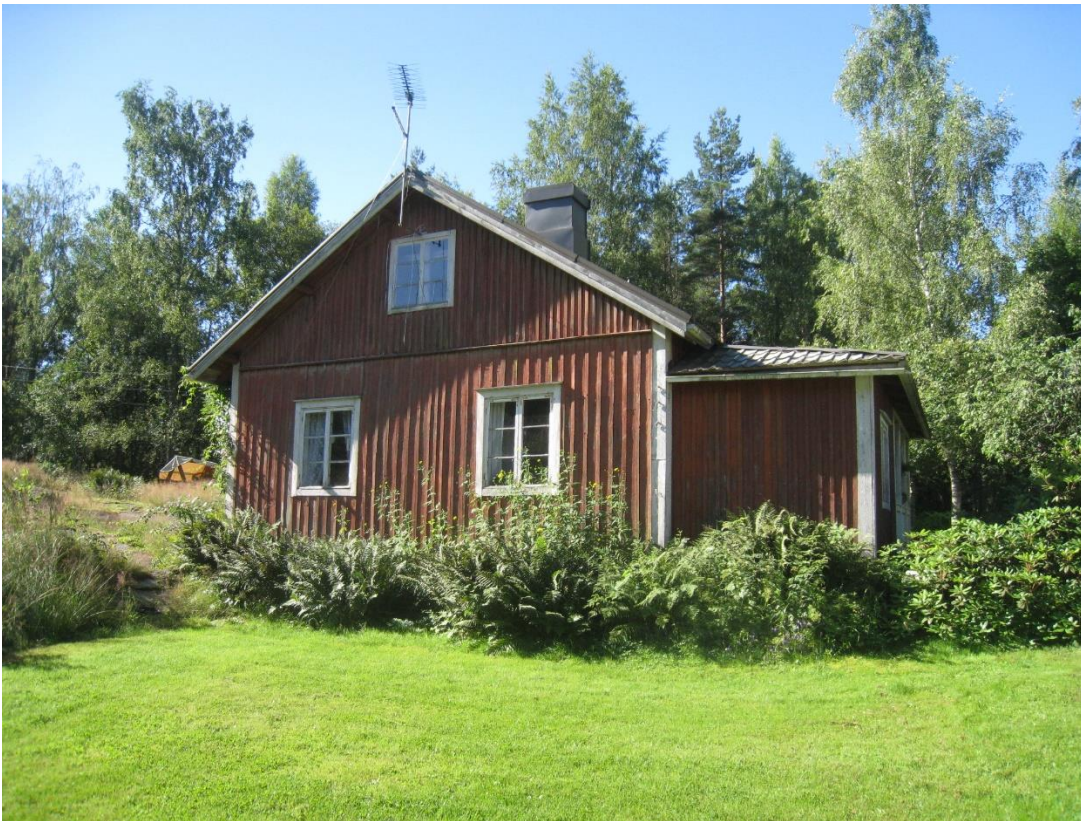
Kuva 4: Vanha punainen mökki. Kuva koillissuunnasta.

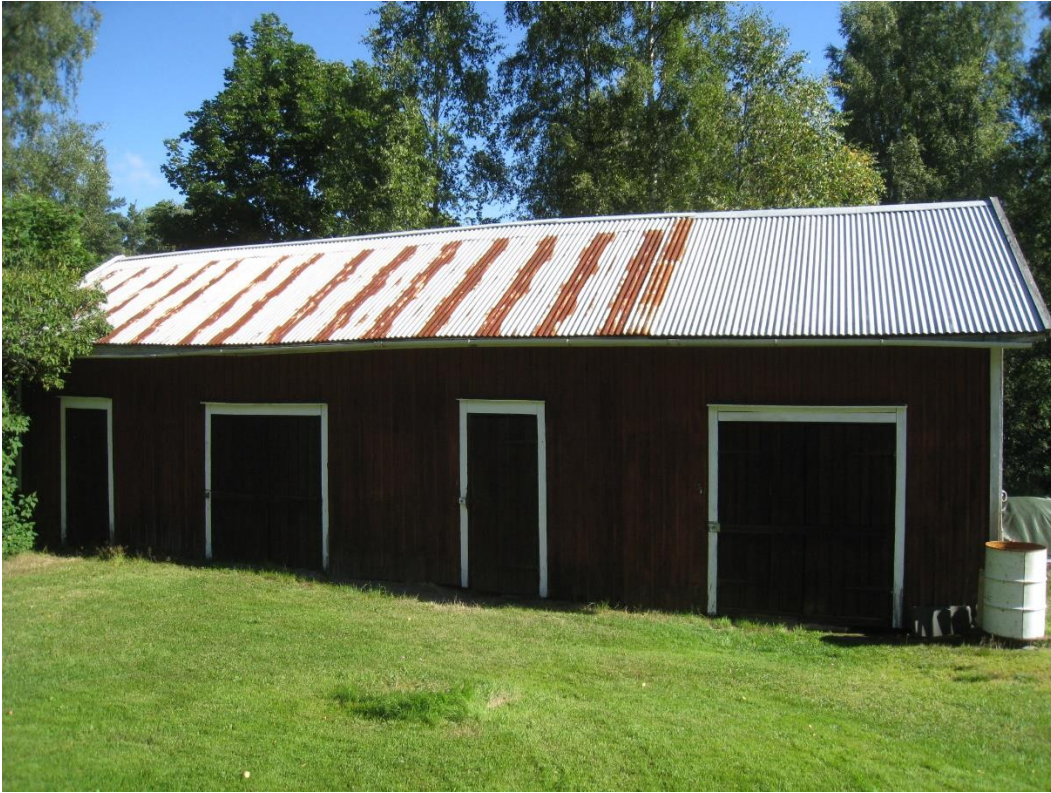
Kuva 5: Vanha piharakennus. Näkyy kuvassa 2.

Toinen rakennus, jonka säilyttämistä tulee harkita/arvioida on kuvissa 5-7 oleva vanha piharakennus. Luontoselvittäjän mukaan se on lepakoiden päiväpiilo-/lepopaikka ja mahdollinen pesäpaikka.

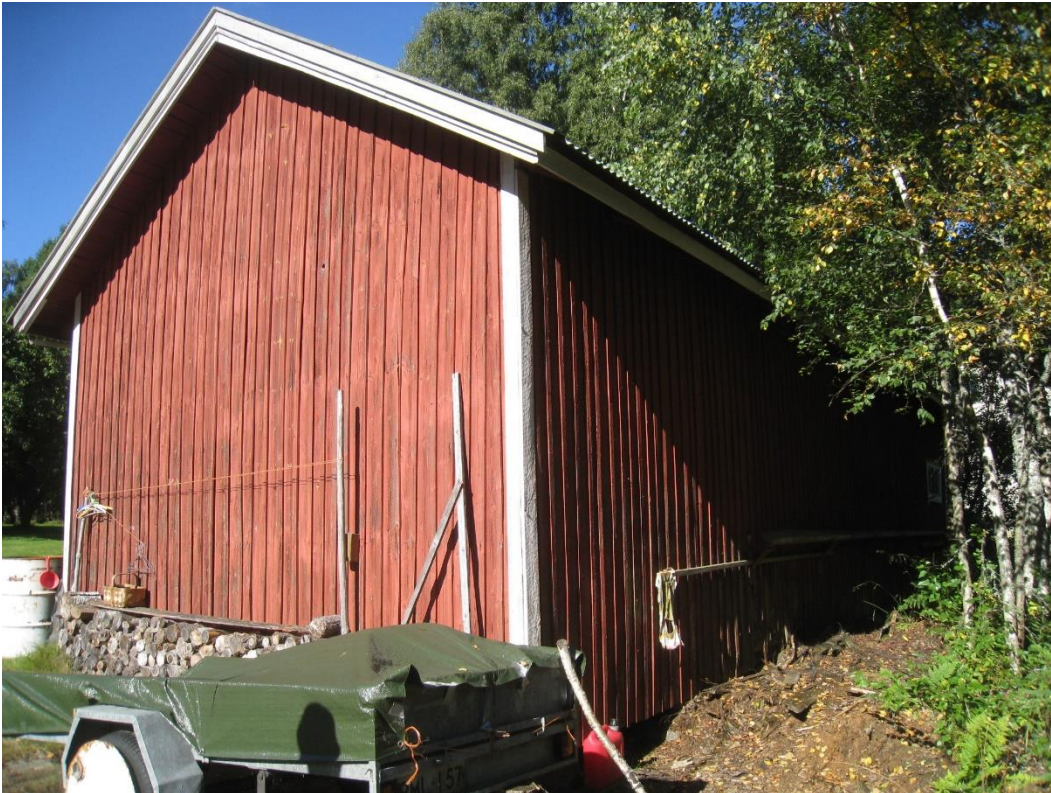
Kuva 6: Vanha piharakennus. Kuva kaakosta.

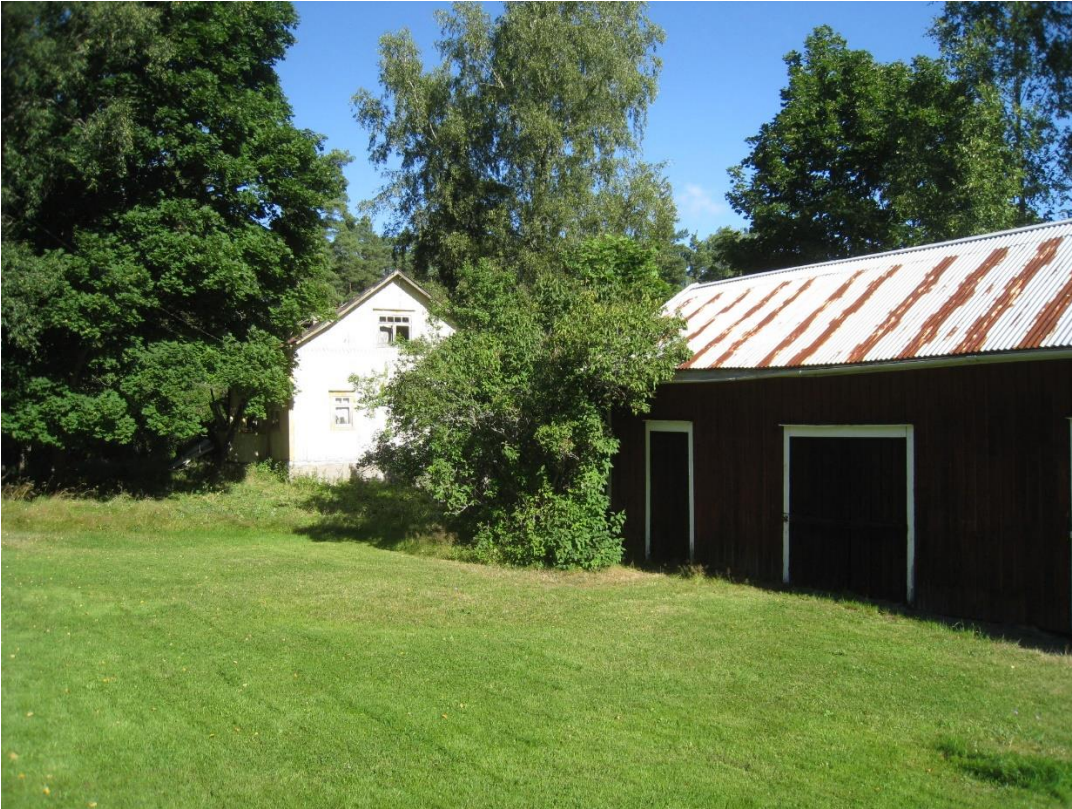
Kuva 7: Kuvien 5 ja 6 vanha piharakennus oikealla. Taustalla vanha, puoliksi sortunut rakennus.

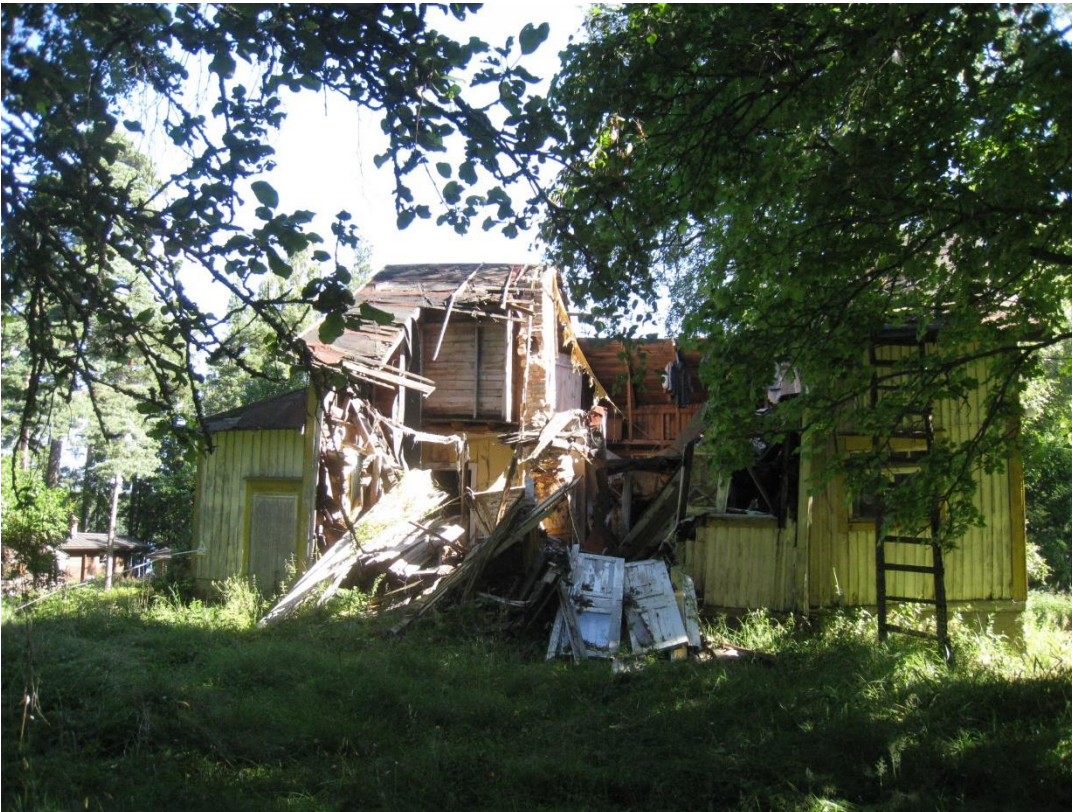
Kuva 8: Kuvassa 7 näkyvän rakennuksen sortunut osuus.
