Utvecklingsplan för **JUSSARÖ**

2004 - 2006

Forststyrelsen
Södra Finlands naturtjänster
Hans-Erik Nyman

xx.xx.2004 / version 1.8

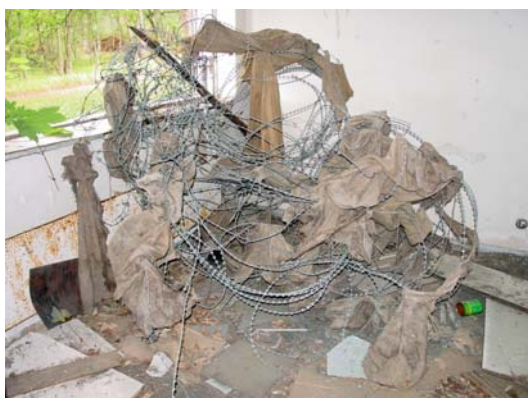
A1. Höghuset.

Inne i höghuset finns rikligt med taggtråd. Taggtråden avlägsnas.

Bärande väggar har skadats och hål har gjorts i golven.

Tillträde till huset försvåras med tex. skivor för första våningens dörrar och fönster och ett staket mellan vägen och huset.

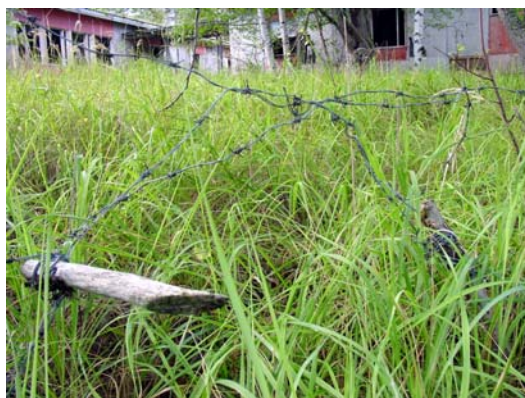
A2. Matsalens närområde.

Invid husgruppen finns ett flertal lösa och fasta taggtrådskonstruktioner.

Taggtråden avlägsnas.

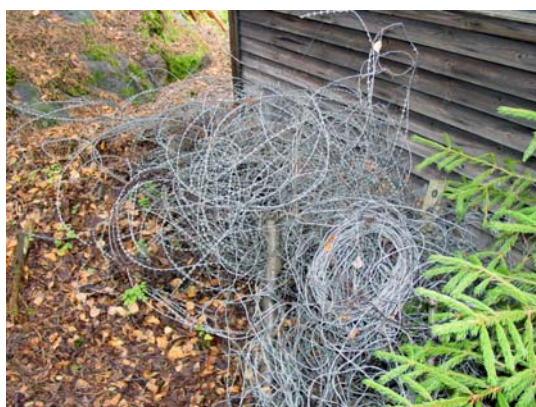
A3. Lidret väster om maskinhallen

Invid lidret finns taggtrådshärvor. Taggtråden avlägsnas.

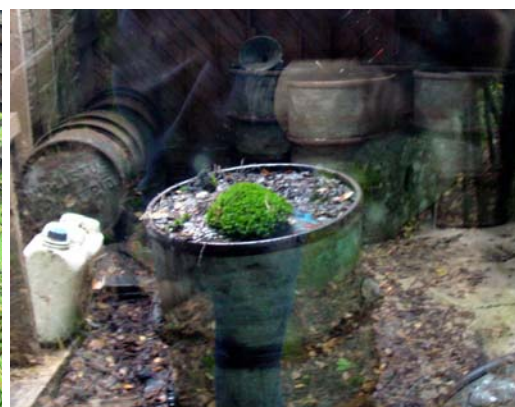
A4. Lidret väster om maskinhallen.

I södra delen finns tunnor märkta med "puolustusministeriö". Tunnornas eventuella innehåll är okänt.

Tunnorna avlägsnas och marken saneras vid behov.

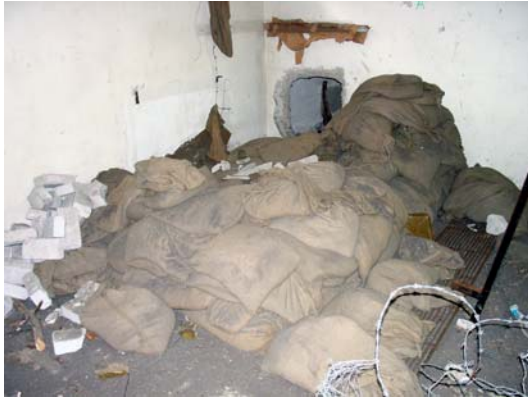
B1. Höghuset.

Bråte såsom sandsäckar och barrikader av lösrivna husdelar.
Bråte och barrikader avlägsnas.

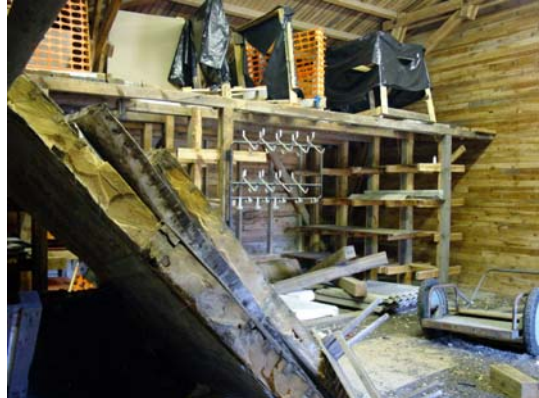
B2. Lidret vid tullkajen.

I lidret finns bråte och försvarsmateriel.
Lidrets norra del töms medan veden kan lämnas kvar i södra delen.

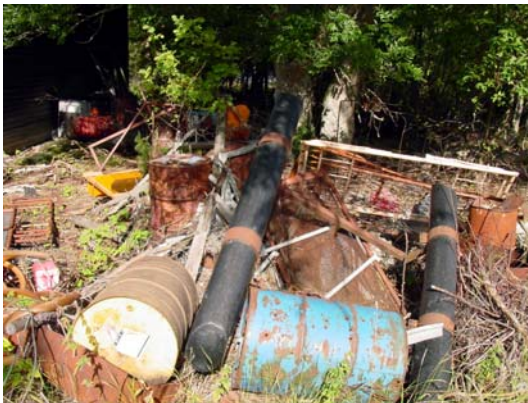
B3. Invid tullkajens lider.

Bakom lidret finns en avstjälningsplats som åtminstone delvis innehåller försvarsmaktens sopor.
Avstjälningsplatsen saneras.

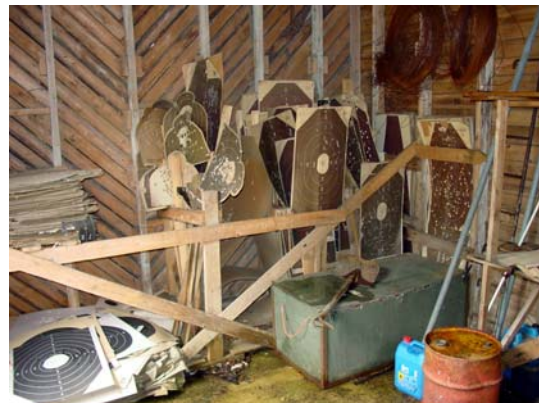
B4. Lidret väster om maskinhallen.

Inne i lidrets norra del finns måltavlor och annat försvarsmateriel
Lidret töms.

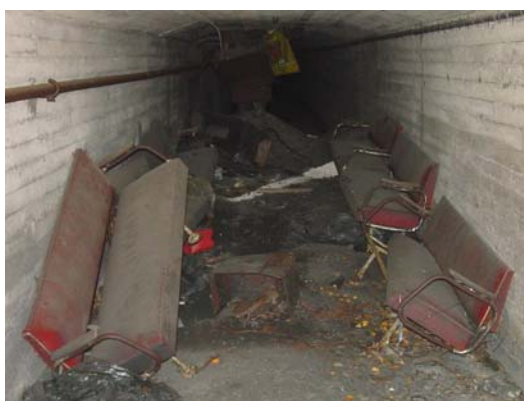
B5. Tunnel vid sligplan.

Bråte såsom flottans ur bruk tagna bänkar.
Skräpet städas bort.

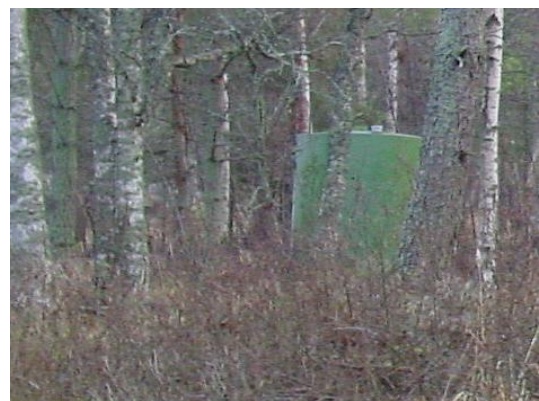
B6. Torrklosetter av trä & glasfiber.

Toaletternas placering och skick gör att de inte är användbara för civila besökare.
Toaletterna avlägsnas

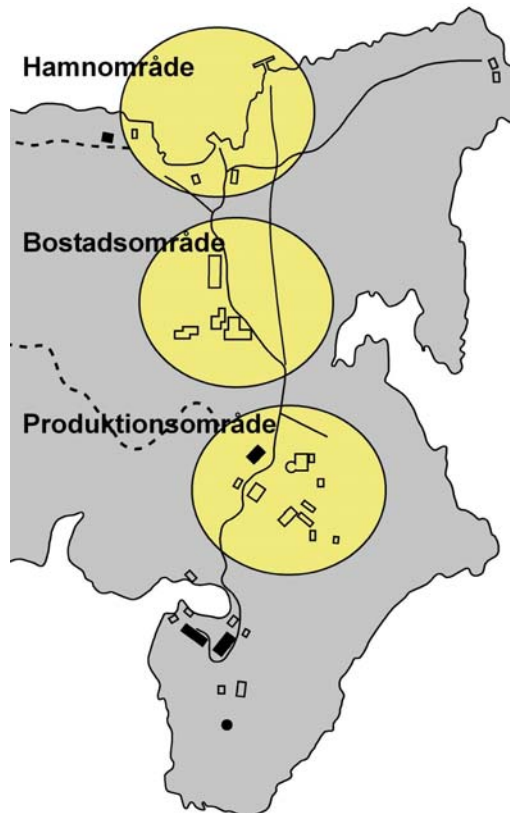
Karta 2, riskområden

Hamnområdet kan riskmässigt delas in i fyra delar; vattenområdet, tullkajen, malmkajen och övriga strandområden.

Vattenområdet mellan tullkajen och betongkajen på nationalparkssidan är så grunt att besökarnas båtar kan skadas pga. grundstötning. Under de senaste åren har såväl tillbud som grundstötningar inträffat. På botten mellan malmkajen och betongkajen på nationalparkssidan finns dessutom en stor mängd vrakrester och skräp som båtankare kan fastna i. Från botten uppstående delar utgör även en risk badare, speciellt om någon dyker ner i vattnet. Ökande båttrafik är en risk för personer som simmar i närheten av förtöjningsplatser.

Vid tullkajens norra ända är det grunt men i övrigt är kajen trygg för tom. större båtar. Elskåpet vid tullkajens landfäste är av så låg och oskyddad konstruktion att det finns risk för att nyfikna barn eller ovarsamma vuxna kan få elstötar.

Malmkajen är farlig på grund av sitt fallfärdiga skick och sin konstruktion. Fästen för bärande kajdelar har givit vika och det är oklart hur många besökare som samtidigt kan vistas på landgångarna innan de rasar. Kajens konstruktion är inte barnvänlig och fallhöjden är hög. Tunneln från sligplanen till malmkajen är i sin nuvarande utformning lockande för äventyrslystna barn (*och vuxna*) men skräp och utstående delar i kombination med mörker gör tunneln till ett faromoment.

Vid strandområdet finns risk för att någon skadar sig på vassa glas- eller metallbitar och vid stranden finns åtminstone en brunn vars lock måste förbättras.

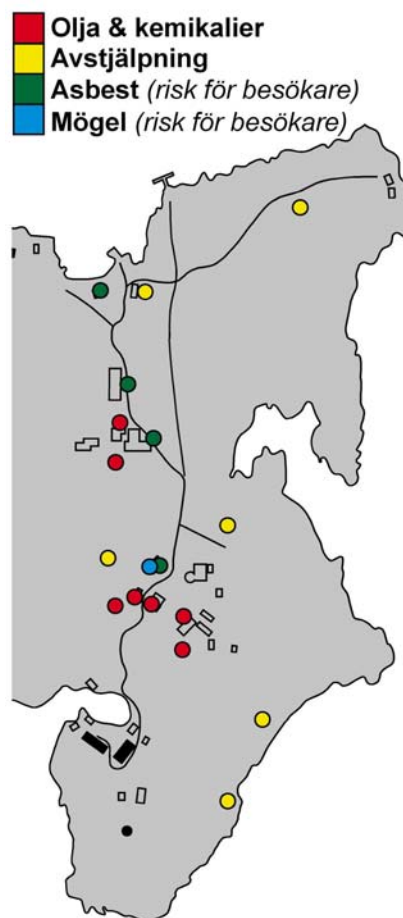
Karta 3, miljöproblem

I den av försvarsmakten beställda utredningen av markföroreningar föreslås kompletterande markanalyser. På karta 3 har de i utredningen föreslagna områdena märkts ut och kompletterats med ytterligare några riskområden som bör undersökas noggrannare innan eventuella saneringsåtgärder kan fastställas.

Ifråga om olje- och kemikalieföroreningar tas markprover, och eventuell sanering utförs enligt råd och direktiv från Nylands miljöcentral. Avstjälpningsplatserna saneras om de innehåller miljöfarliga ämnen eller förfular miljön, i annat fall kan de lämnas orörda.

Asbestkartering utförs innan byggnader renoveras (tex. *bastu och kontorsbyggnad*). Vägområdet närmast höghuset och matsalen / köket granskas för att säkerställa att inget asbestdamm yr omkring när vägen används. I övrigt utförs asbestkartering enligt behov (tex. *före rivning av byggnader*). Asbest i byggnader saneras enligt gällande direktiv och om vägen vid höghuset och köket är kontaminerad med asbestdamm förses den lämpligen med ett extra lager rent grus. Om det på Jussarö finns stora mängder asbesthaltiga material (tex. *de skivor som endel tak och ytter-*
