## Maaperän pilaantuneisuuden tutkimusraportti

Kohde	Fiskarsin yläruukin kaavamuutosalue, Raasepori
Tilaaaja	Raaseporin kaupunki
Päiväys	12.7.2019
Tekijä	Minna Vesterinen
Tarkastaja	Tuukka Tonteri
Hyväksynyt	Johanna Laaksonen
Projektinumero	YKK64831

YKK64662\_3 Toteutuneet tutkimuspisteet

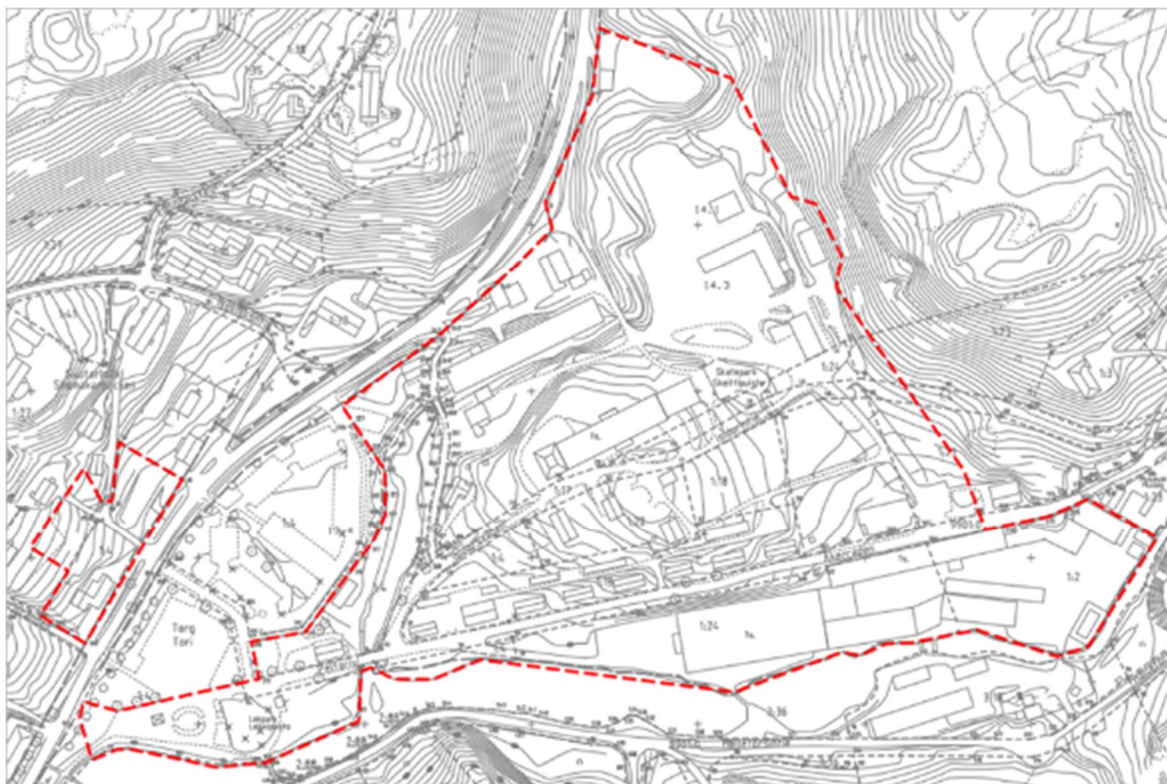
Kuva 2. Kohdealueen rajaus.

Kohteen aluerajaus on esitetty kuvassa 2. Tutkitun alueen koko on noin 12 hehtaaria.

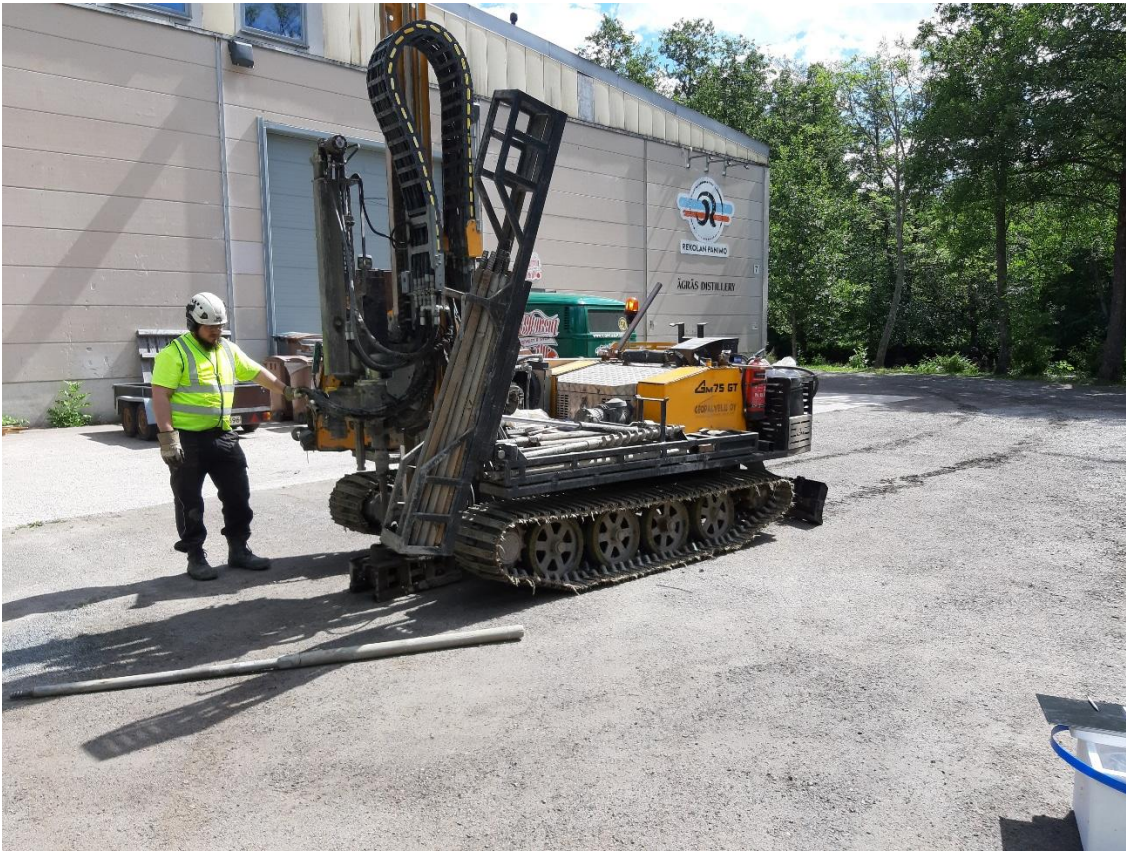
Kuva 1. Tutkimuspiste TP1.

Kohteen maaperässä kohonneina pitoisuuksina todetut haitta-aineet esiintyvät haitta-aineettomien maakerrosten, asfaltin tai kasvillisuuden alapuolella tutkimuspisteiden TP1 ja TP11 päällystämättömässä pintamaassa todettuja öljyhiilivetyjä, kromia, kuparia ja sinkkiä lukuun ottamatta. Pääosalle haitta-aineista ei näin ollen voi altistua suoran ihokosketuksen tai haitta-ainepitoisen pölyn välityksellä. Tutkimuspisteet TP1 ja TP11 sijaitsevat entisellä tehdasalueella, jossa voi oleskella alueella vierailevia sekä työskenteleviä ihmisiä. Merkittävä altistuminen vaatisi kuitenkin lukuisia ja pitkäkestoisia altistumiskertoja em. tutkimuspisteiden maa-ainekselle. Tällainen altistuminen arvioidaan epätodennäköiseksi, koska toistuvaan ja pitkäkestoiseen oleskeluun juuri näillä kohdin ei ole syytä.

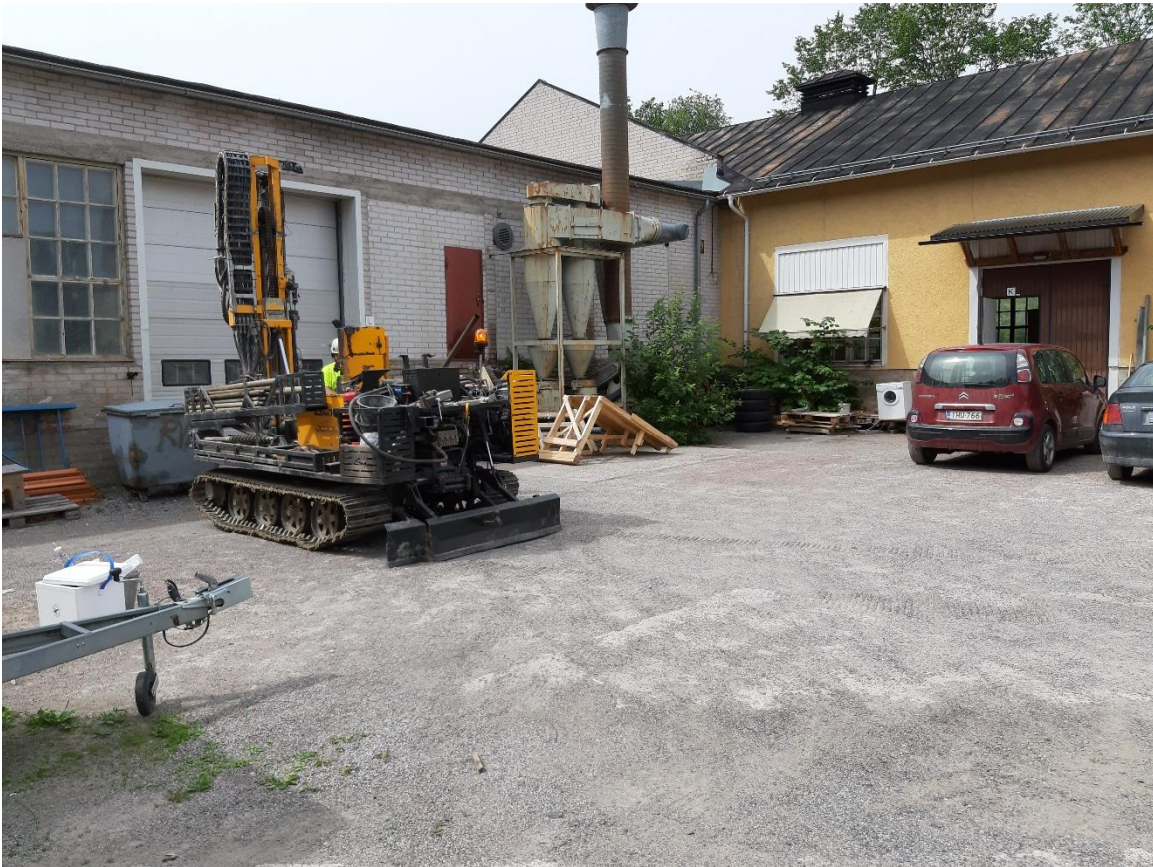
Kuva 5. Tutkimuspiste TP5.

Haihtuvia yhdisteitä todettiin koko tutkimusalueella vain yhdessä entisen tehdasalueen tutkimus-pisteessä (TP5). Yhdisteet todettiin syvyydellä 0,5-1 m ohuen betonirakenteen alapuolella. Merkit-tävien pitoisuuksien muodostuminen kaasufaasiksi ulkoilmaan on hyvin epätodennäköistä, koska

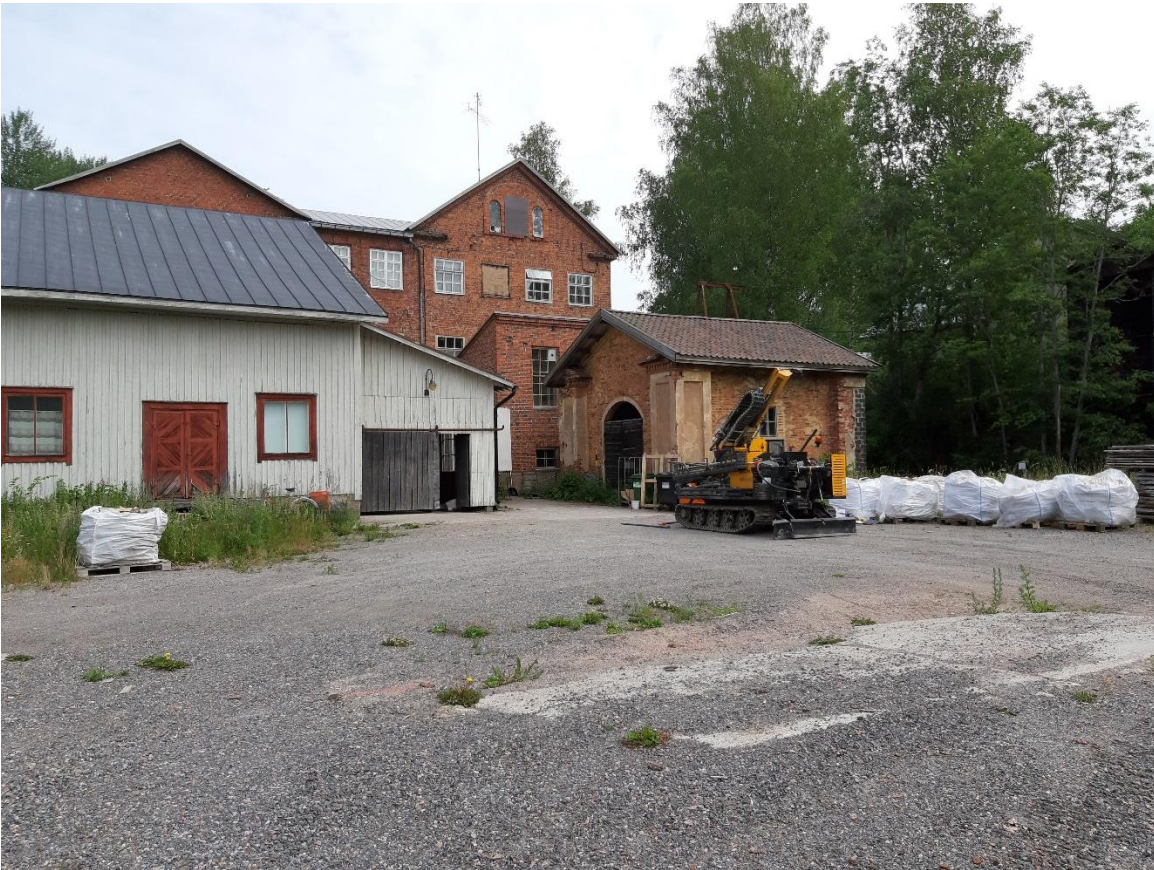
Kuva 9. Tutkimuspiste TP11.

Entisen tehdasalueen tutkimuspisteessä TP11 todettiin kohonneina pitoisuuksina öljyhiilivetyjä C<sub>10</sub>-C<sub>21</sub> ja C<sub>21</sub>-C<sub>40</sub>. Keskitislesisiin C<sub>10</sub>-C<sub>21</sub> sisältyy haihtuvia ja vesiliukoisia fraktioita, mutta pääosin keski-tislesiden jakeet luokitellaan niukkaliukoisiksi tai hyvin niukkaliukoisiksi. Raskaat jakeet eivät liukene veteen, eivätkä ne myöskään haihdu. Tutkimuspisteessä TP5 todettiin kevyitä öljyhiilivetyjakeita C<sub>5</sub>-C<sub>10</sub>. Kevyet jakeet ovat hyvin haihtuvia ja vesiliukoisia sekä veden mukana kulkeutuvia. Lisäksi sa-massa pisteessä todettiin kynnsarvojen ja alempien ohjearvojen välillä olevina pitoisuuksina dikloorieteeniä ja trikloorieteeniä, jotka ovat vesiliukoisia ja haihtuvia yhdisteitä.

maaperän lähtöpitoisuudet ovat matalia. Tutkimuspisteessä TP11 todetut öljyhiilivedyt voivat myös haihtua hieman, mutta niistäkään ei arvioida muodostuvan merkittäviä pitoisuuksia ulkoilmaan. Ulkona ilmavirtaukset myös laimentavat pitoisuuksia nopeasti. Tutkimuspisteiden TP5 ja TP11 ympäristössä on pienteollisuus- ja myymälätiloja. Haitta-aineiden kulkeutuminen merkittävänä pitoisuuksina näiden tilojen sisäilmaan arvioidaan epätodennäköiseksi maaperän matalien lähtöpitoisuuksien vuoksi.
