RAASEPORI, BROMARV

**REHVAKKA
RAKENUSHISTORIALLINEN TARKASTELU**

8.12.2020, päivitetty 21.5.2021

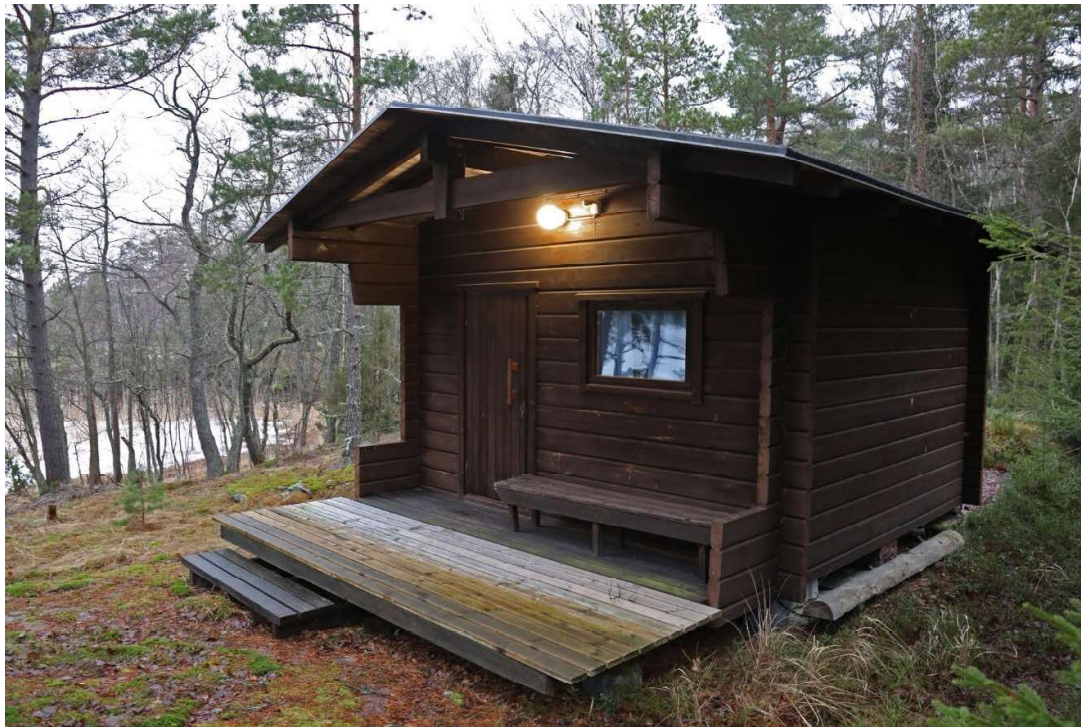
Pikku mökki on rakennettu päärakennuksen rakentamisen aikaiseksi majoitustilaksi ennen itse päärakennuksen valmistumista.¹ Rakennus on yhä majoituskäytössä ja kunnoltaan hyvä.² Hirsisen rakennuksen on toimittanut Puutalo -niminen firma ja malliltaan se on *2107 Ylläsmaja*.³ Aitan design on vuosimallia 1961 ja se on piirretty vuonna 1965.⁴ Kattomateriaalina on musta huopa. Värykseltään aitta on astetta tummemman ruskea, kuin päärakennus. Vaikka kyseessä on arkkitehtuuriltaan sinänsä vaatimaton valmISRakennus, on sillä rakennushistoriallista merkitystä alueen vanhimpana rakennuksena. Lisäksi sen käytön historia kytkeytyy saumattomasti päärakennuksen historiaan ja Rehvan alueen syntyyn.

Kuva 5 Pikku mökki. Kuva: Aki Schadewitz.

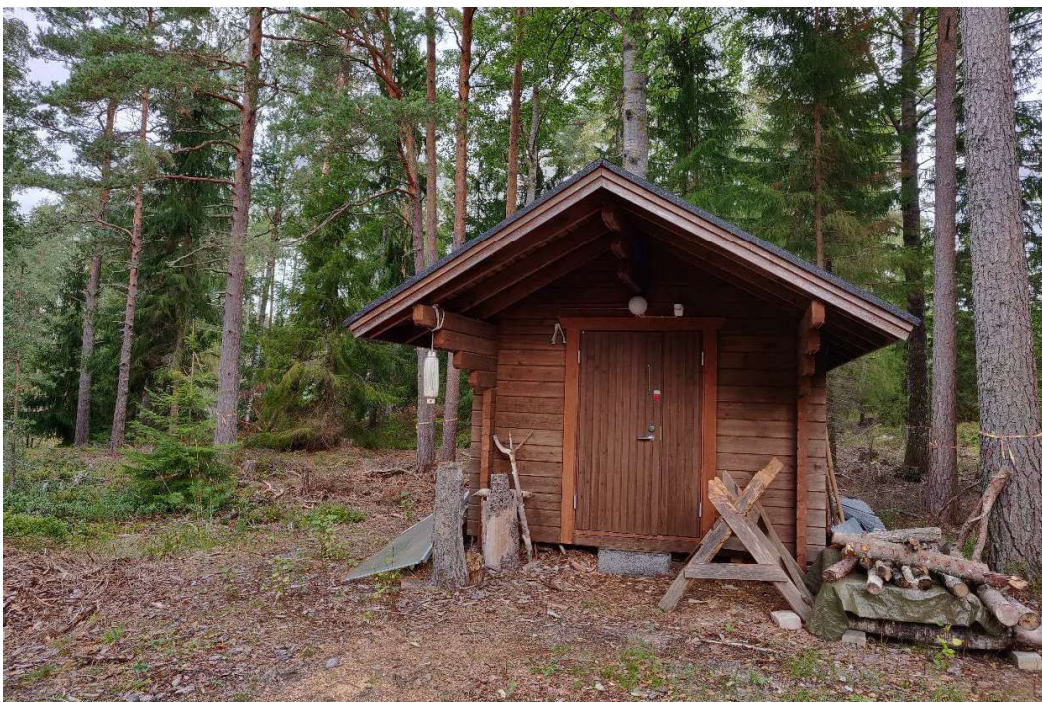
Varastovaja/puuliiteri sijoittuu Pikku mökin viereen sen koillispuolelle. Ko. rakennus on tuotu alueelle kokonaisuutena n. vuonna 2002-2005.⁵ Kunnoltaan tämä alueen uusiin hirsirakennus on hyvä. Kattomateriaaleiltaan ja värykseltään rakennus mukaillee päärakennusta. Vaikka rakennus on uudistuotantoa, se istuu ja kuuluu saumattomasti Rehvan pihapiiriin miljööseen.

Kuva 6: Varastovaja (puuliiteri).

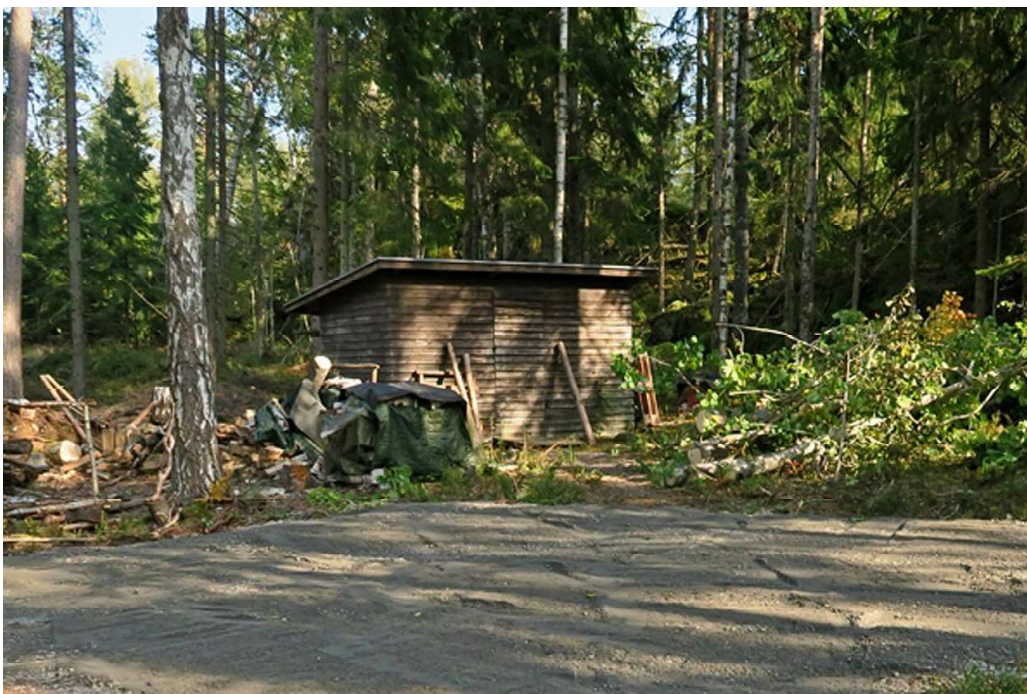
Puuvaja on sinänsä vaatimaton talousrakennus. Kuitenkin sen arvellaan suunnitelleen ja rakentaneen/rakennuttaneen Hannu Auramo joko päärakennuksen valmistumisen jälkeen tai jopa samoihin aikoihin.⁶ Rakennuksella on siis rakennushistoriallista merkitystä Rehvakan miljöössä. Rakennuksen kunto on *käyttötarkoitus huomioiden hyvä*.⁷

Kuva 7: Puuvaja. Kuva: Aki Schadewitz.

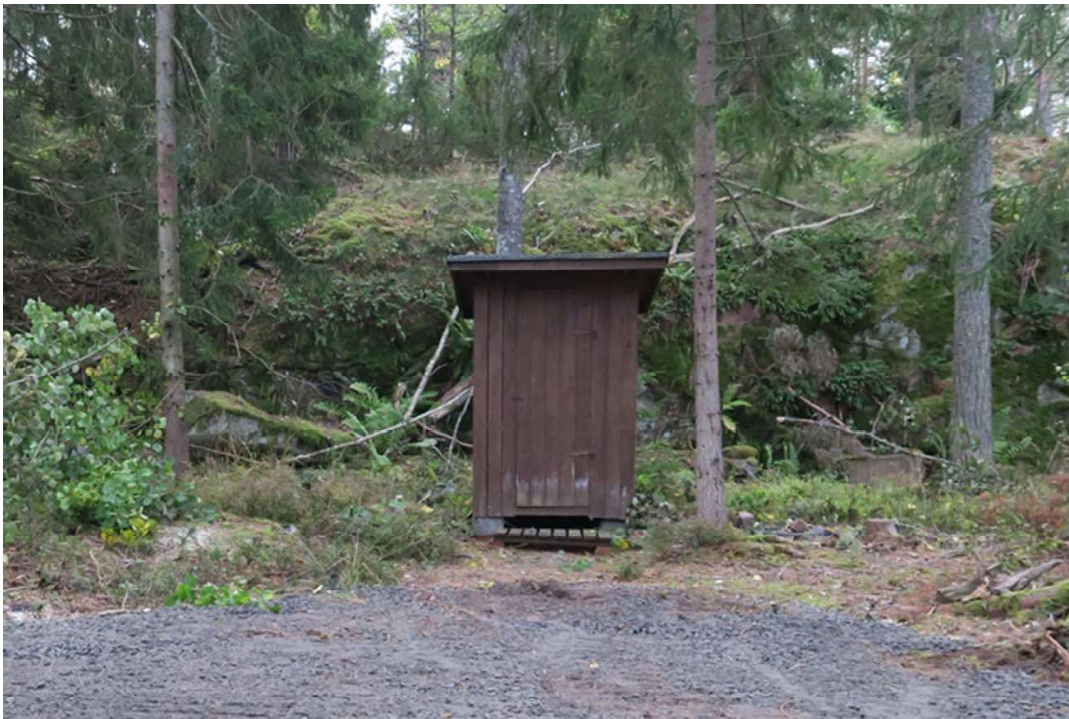
Pucee / käymälä on myös (kuten aitta) Puutalo -nimisen firman tuotantoa *nimeltään 5734 käymälä*.⁸ Design on vuosimallia 1961 ja se on piirretty vuonna 1964.⁹ Rakennus ei omaa merkittäviä arvoja, mutta se on toisaalta osa Rehvakan alkuperäistä pihapiiriä. Kattomateriaaleiltaan ja väriykseltään tämäkin rakennus mukailee pää-rakennusta.

Kuva 8: Pucee / käymälä. Kuva: Aki Schadewitz.

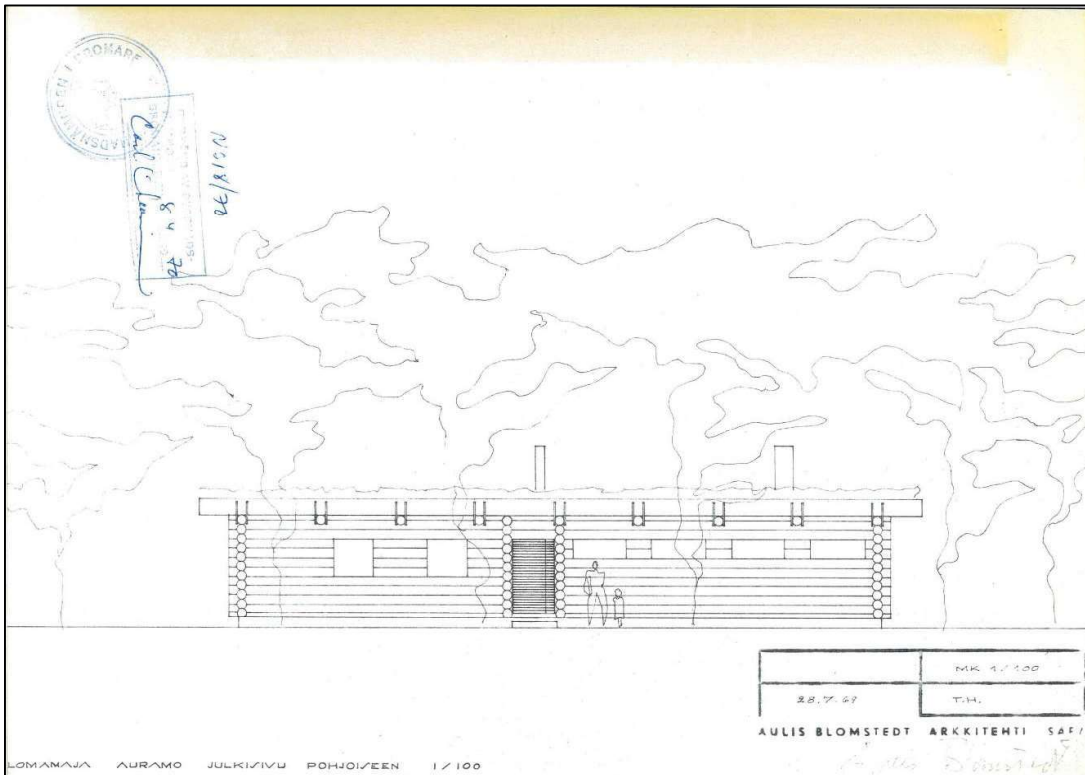
KUVA 16 Rakennuslupa-anomuksen liite 28.7.1969. Allekirjoitus: Aulis Blomstedt arkkitehti Safa. Lomamaja Auramo. Julkisivu pohjoiseen 1:100. Pienennös, ei mittakaavassa. Kuva: Raaseporin kaupungin rakennusvalvonta.

- **KATTO JA JULKISIVUT**
 - Lupakuvissa (ks. julkisivukuvat) rakennukseen on osoitettu ilmeisesti turvepäällysteinen tasakatto. Toteutunut kattomuoto on auma ja materiaalina on huopa.
 - Julkisivukuvissa hirsi on malliltaan pyöröhirsi.
- **KEITTIÖ**
 - Keittiön katossa ei ole kattokupua luonnonvalolle
- **SAUNA / PESUTILAT:**
 - Pukuhuoneessa ei ole ikkunaa.
 - Sauna on kunnostettu vuonna 2017.
 - Pesuhuoneen suihkun kohdalla on lämminvesivaraaja, suihku on ikkunaseinän nurkassa.
- **LÄNTINEN TERASSI JA VARASTO**
 - Terassilta ei ole kulkua pihalle sen länsipäädystä.
- **MAKUUTILAT**
 - Päämakuuhuoneessa ei ole pesupistettä.
 - Isossa makuuhuoneessa terassin puolella oleva ikkuna on lupakuvaa kapeampi.

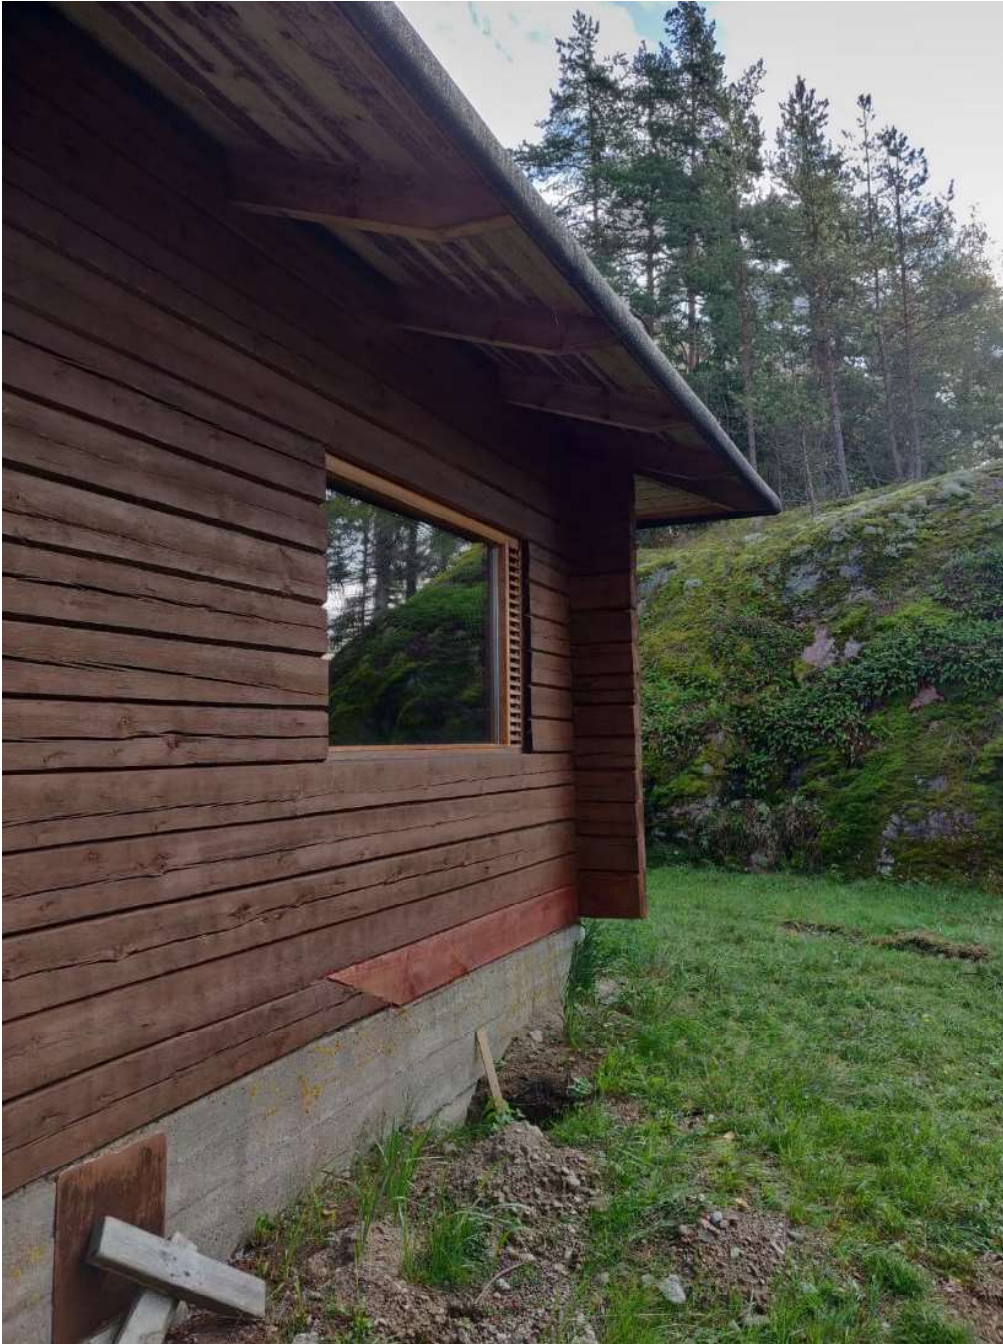
Eteläjulkisivun hirsiseinää rakennuksen kaakkoisnurkan lähettyviltä (ks. seuraava kuva) on pieneltä osin (alin hirsi) korjattu syyskuussa 2018⁵¹. Rakennuksen ulkoseinät ovat olleet kovilla katolta valuvien sadevesien sekä mereltä puhaltavien kovien ja kosteiden tuulten johdosta. Hirsiseinän korjaus on ollut oleellinen osa rakennuksen kunnossapitoa ja sen säilymistä.

KUVA 22 Rakennuksen eteläpääty/kaakkoiskulma. Kuvassa näkyy korjattu alahirsi.

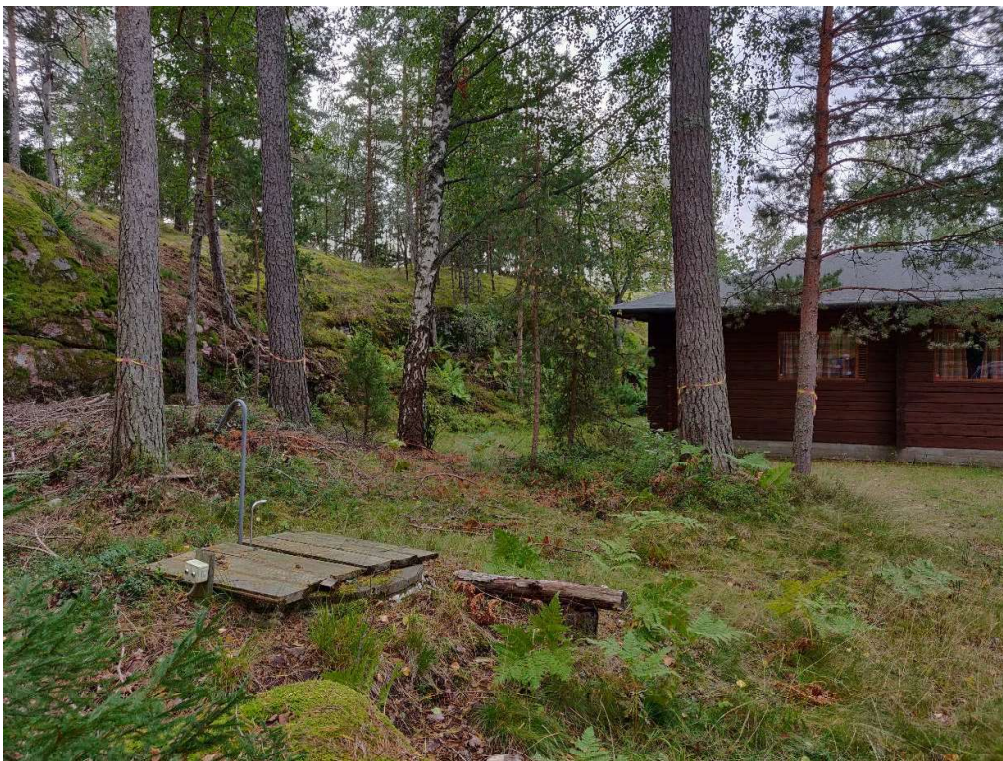
KUVA 25 Rakennuksen pohjoisjulkisivua ja sen itäpuolelle sijoittuva kallio. Etualalla syväporakaivo, josta painevesi tulee rakennukseen.

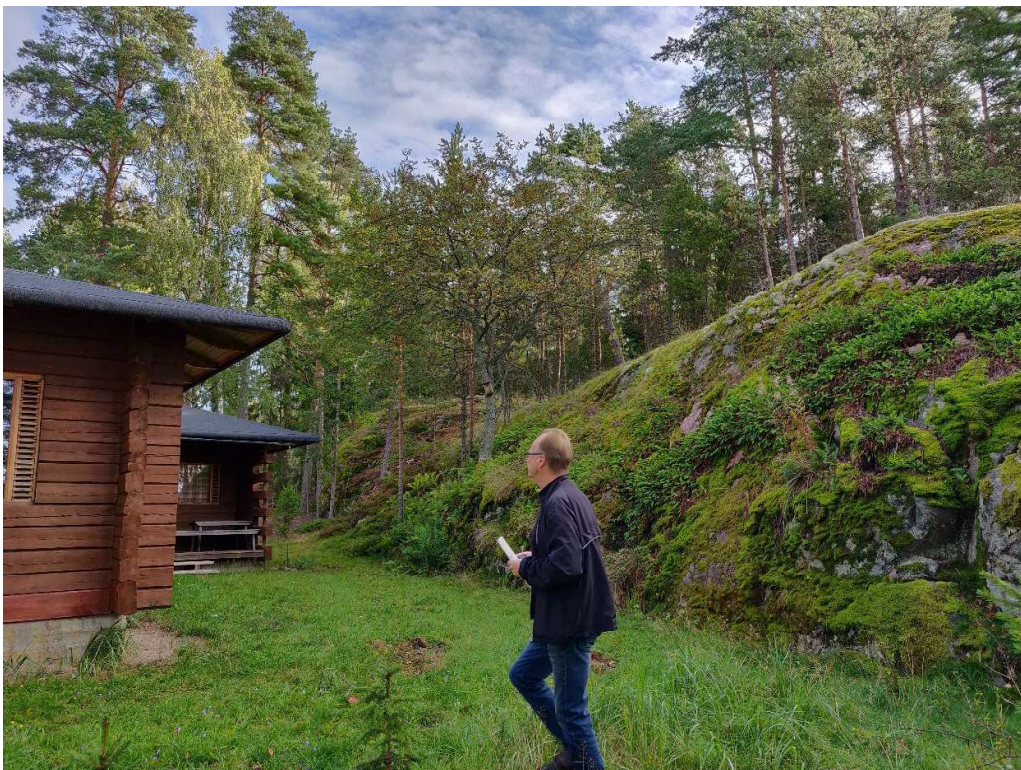
KUVA 27 Rakennuksen eteläjulkisivuja ja kaakkoisnurkkia. Taaempänä päämakuhuoneen eteläikkuna. Oikealla kallioalue. Kuvattu vuonna 2019, ennen vuoden 2020 räystäskouru- ja syöksyturviremonttia.

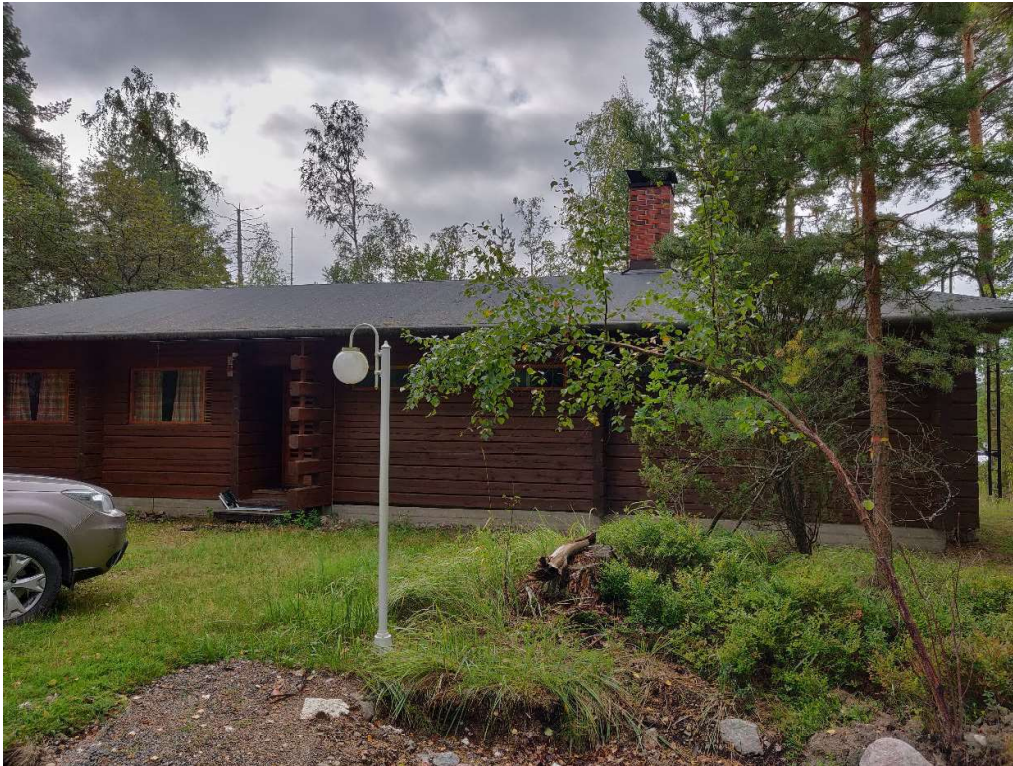
KUVA 32 Rakennuksen pohjoisjulkisivu. Kuvattu vuonna 2019, ennen vuoden 2020 räystäskouru- ja syöksytorviremonttia.

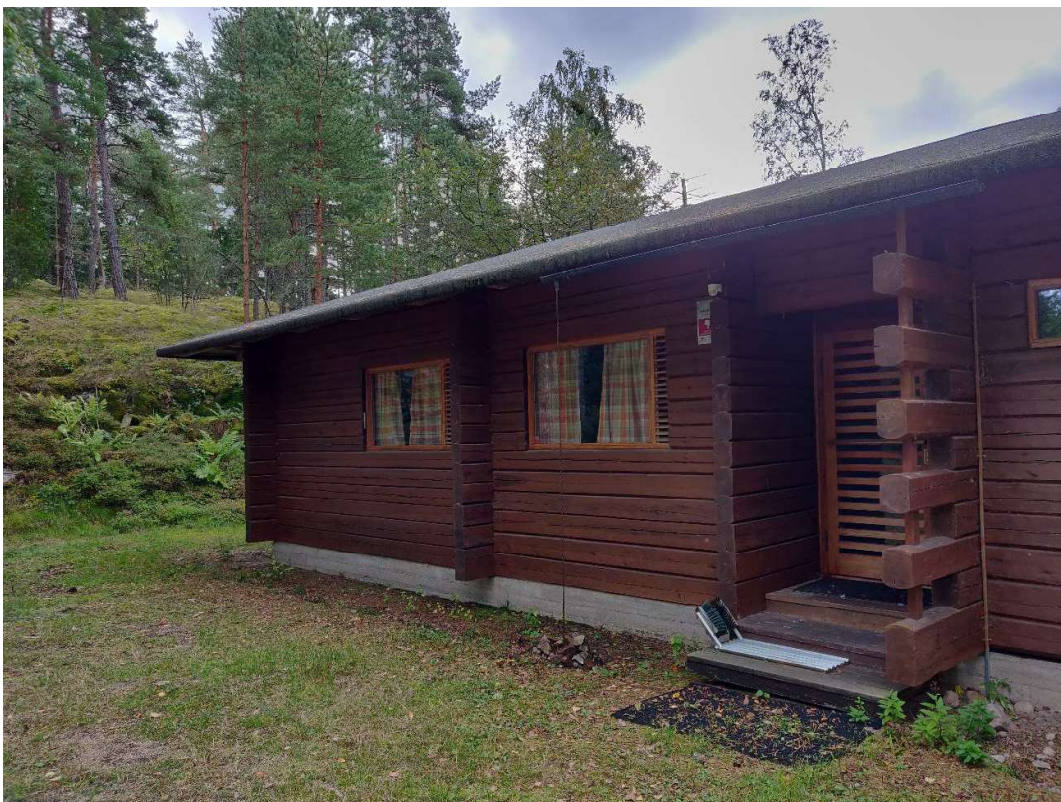
KUVA 34 Rakennuksen pohjoisjulkisivua ja pääovi. Kuvattu vuonna 2019, ennen vuoden 2020 räystäskouru- ja syöksyturviremonttia.

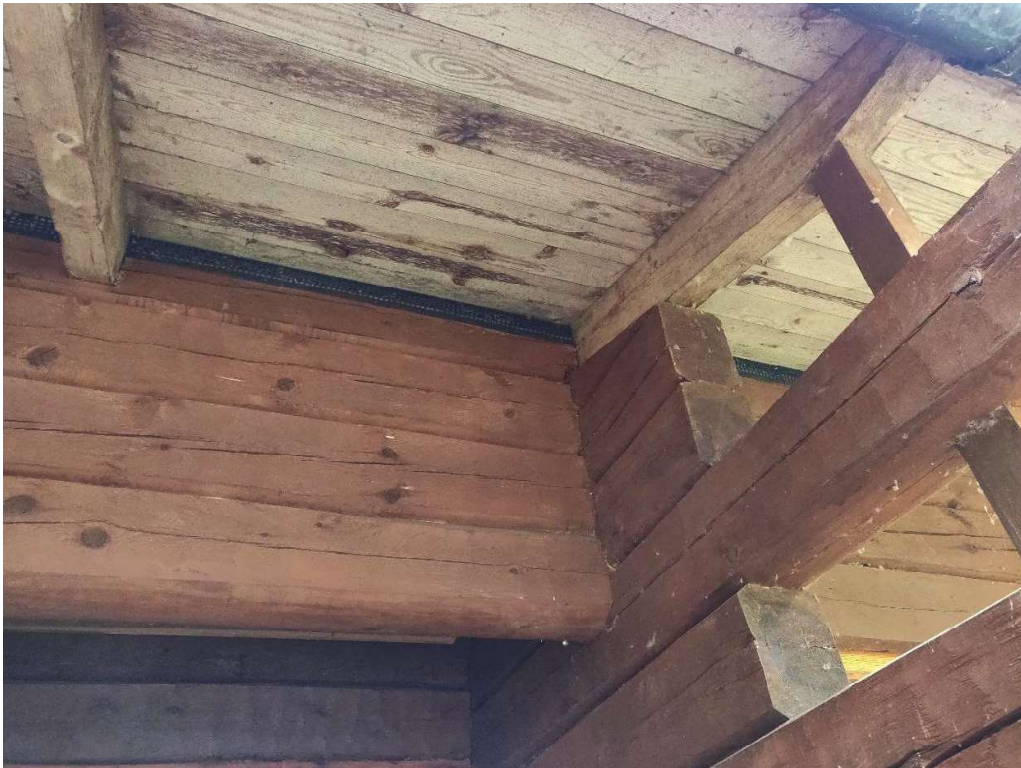
KUVA 40 Pääoven oikealle puolelle sijoittuvaa hirsideteljiikkaa.

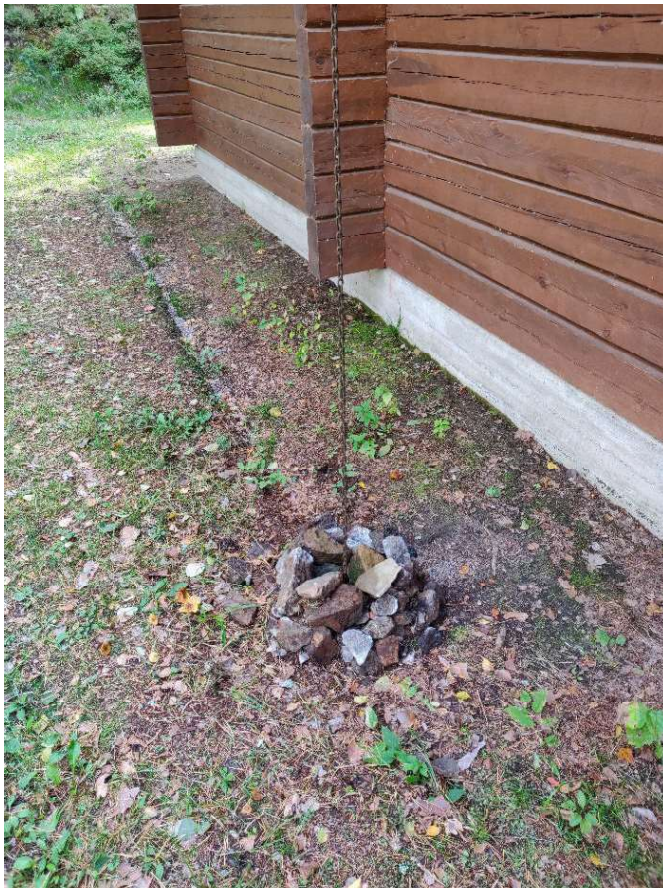
Rakennuksessa on alun perin ollut vain lyhyet sadevesikourut kulkuaukkojen kohdilla ja sadevesiketjut johtamassa vettä kouruilta maahan (ks. rakennuksen ulkokuivat). Kova merituuli on painanut ja heittänyt sadevesiä lähes koko räystäiden mitalta suoraan hirsiseinille. Uudet räystäskourut syöksytorvineen on asennettu vuonna 2020 ja samalla varaston päätyyn on asennettu kiinteät katolle johtavat tikkaat turvallisuussyistä.⁵⁵ Uudet räystäskourut ja syöksytorvet on nähtävissä kansikuvassa.

KUVA 41 Kuvattu vuonna 2019, ennen vuoden 2020 räystäskouru- ja syöksytoviremonttia: pääoven vasemmalla puolella ollut sadevesiketju.

Jatkuvalla kastumisella on pitkällä juoksulla ollut seinärakenteille haitallinen vaikutus.⁵⁶ Uusien räystäskourujen keräämä vesi on nyt johdettu alas kuuden syöksytorven kautta.⁵⁷ Tarkoituksena on johtaa vedet vielä syöksytorvien alle asennettavilla betonikouruilla kauemmas rakennuksen perustusten viereltä. Kahdessa kohdassa on näin jo tehty ja loput ovat työn alla.⁵⁸ Sadeveden kerääminen katolta ja sen hallittu johtaminen kauemmas rakennuksesta on ollut perusteltua sekä käytännössä välttämätöntä rakennuksen kunnossapidon ja säilymisen kannalta.

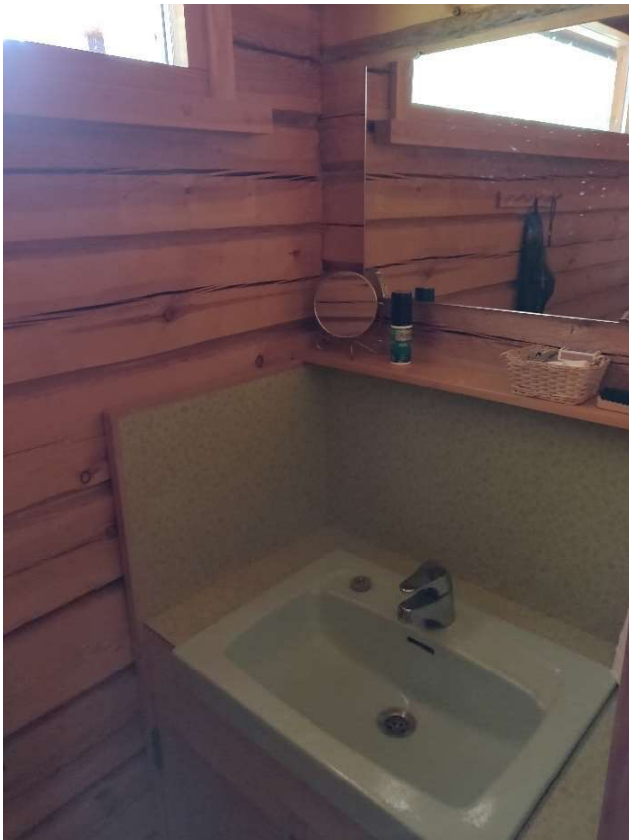
KUVA 47 WC:n todennäköisesti alkuperäinen allas.

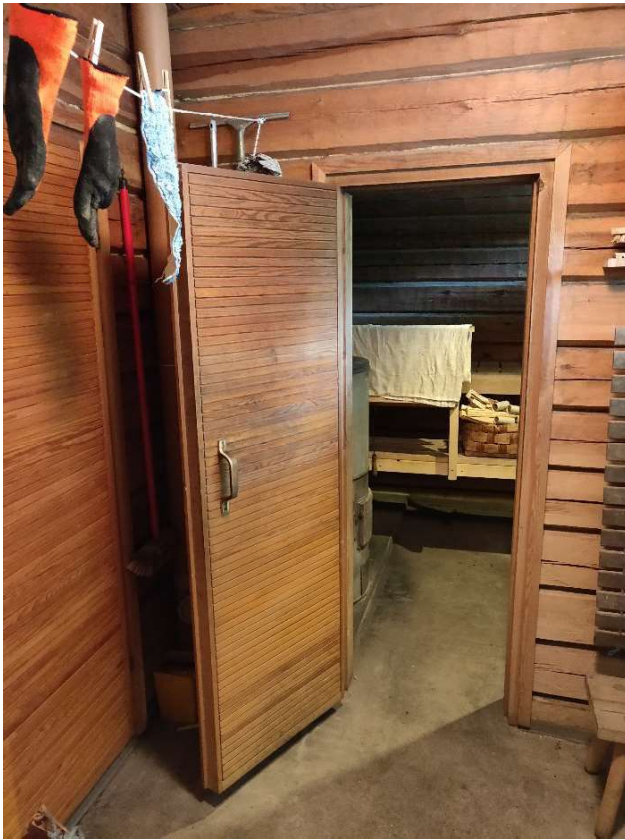
KUVA 48 Alkuperäinen saunan/löylyhuoneen ovi ja näkymä löylyhuoneeseen pesuhuoneesta.
