SKOGBYN SAHA-RAASEPORI

kulttuuriympäristöselvitys

Arkkitehtitoimisto Kristina Karlsson 27.1.2023

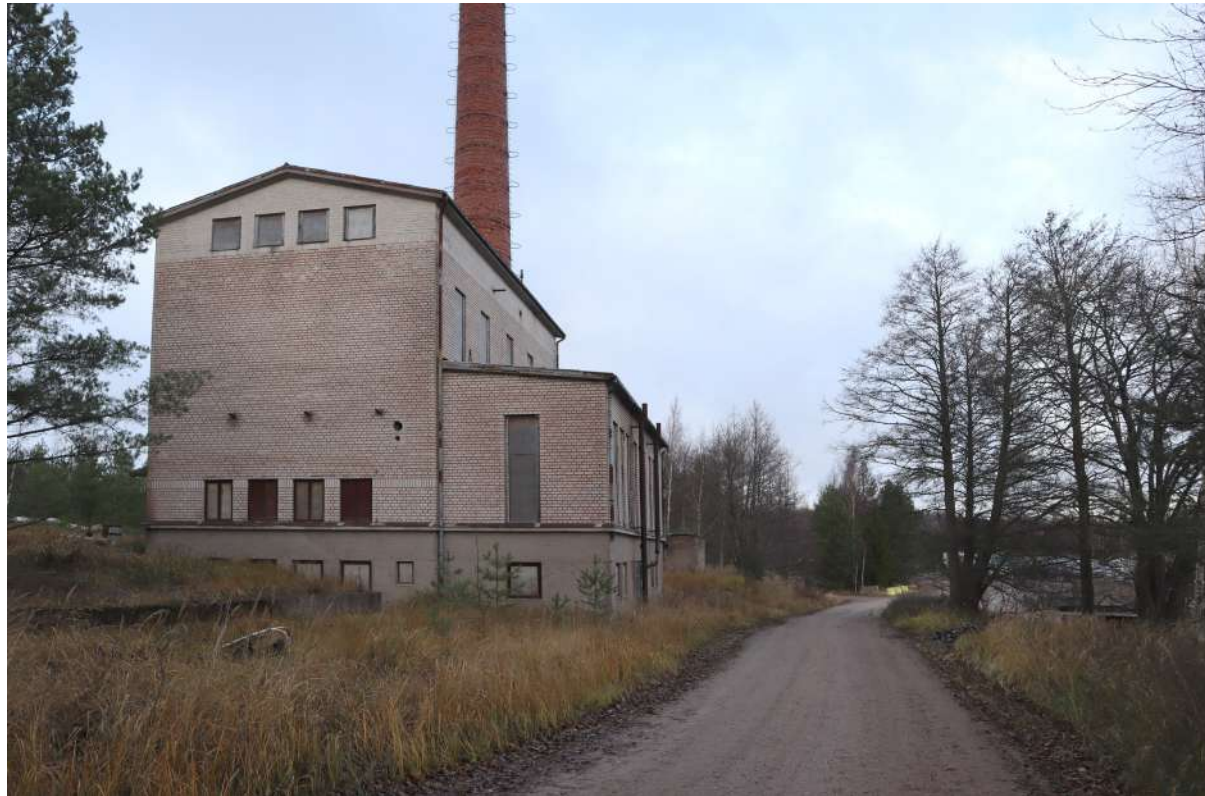
Näkymä lounaasta rantaan vievältä tieltä. Yläosan muuraus on muuta rakennusta vaaleampi, alkuperäisten suunnitelmien mukaan yläosa muurattiin kapein 1 cm korkuisin värjäämättömin saumoin ja alaosa värjäytyi 2,5 cm korkuisin saumoin.

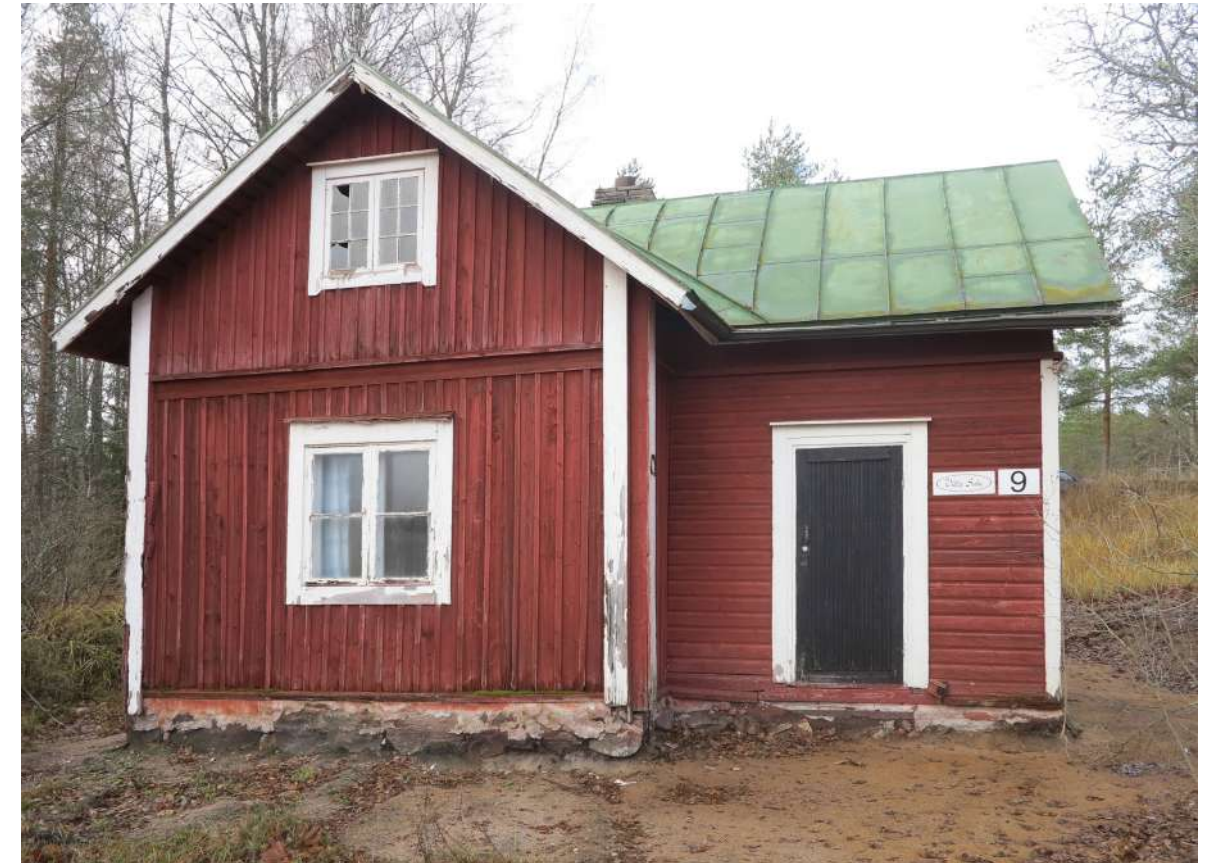
Rakennuksen julkisivuissa on vanha pystyrimavuoraus ja 4-ruutuiset ikkunat. Ullakon pieniruutuinen ikkuna saattaa olla vanhempi.

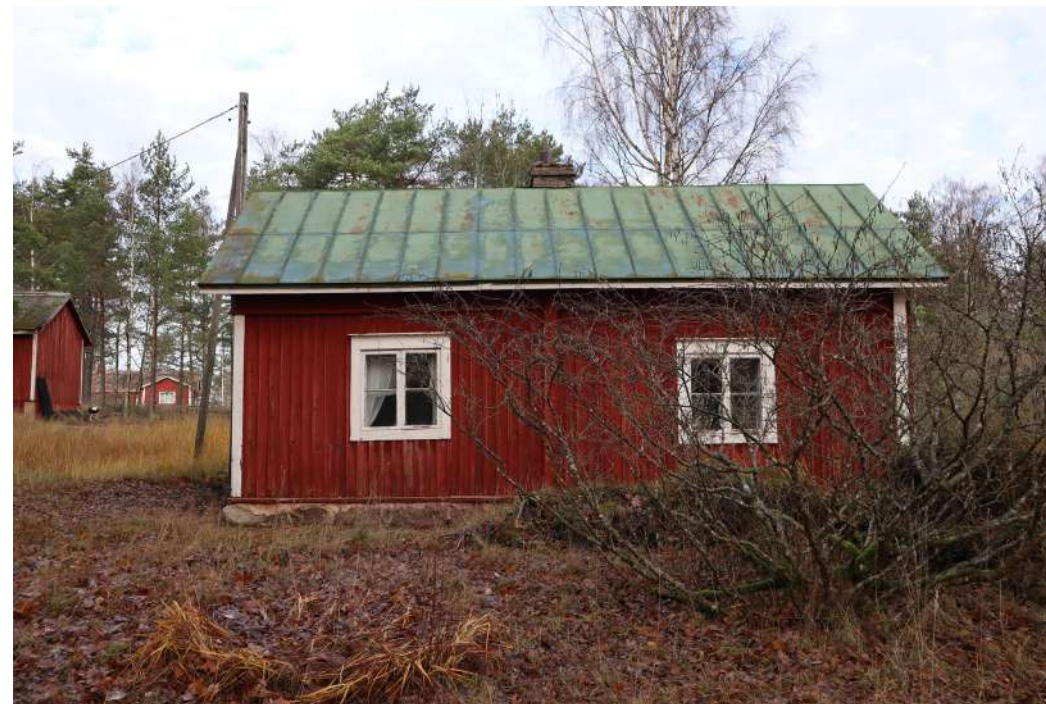
Etelään suuntautuvalla pitkällä sivulla on kaksi ikkunaa ja hirsikehikkoa tukeva följari.

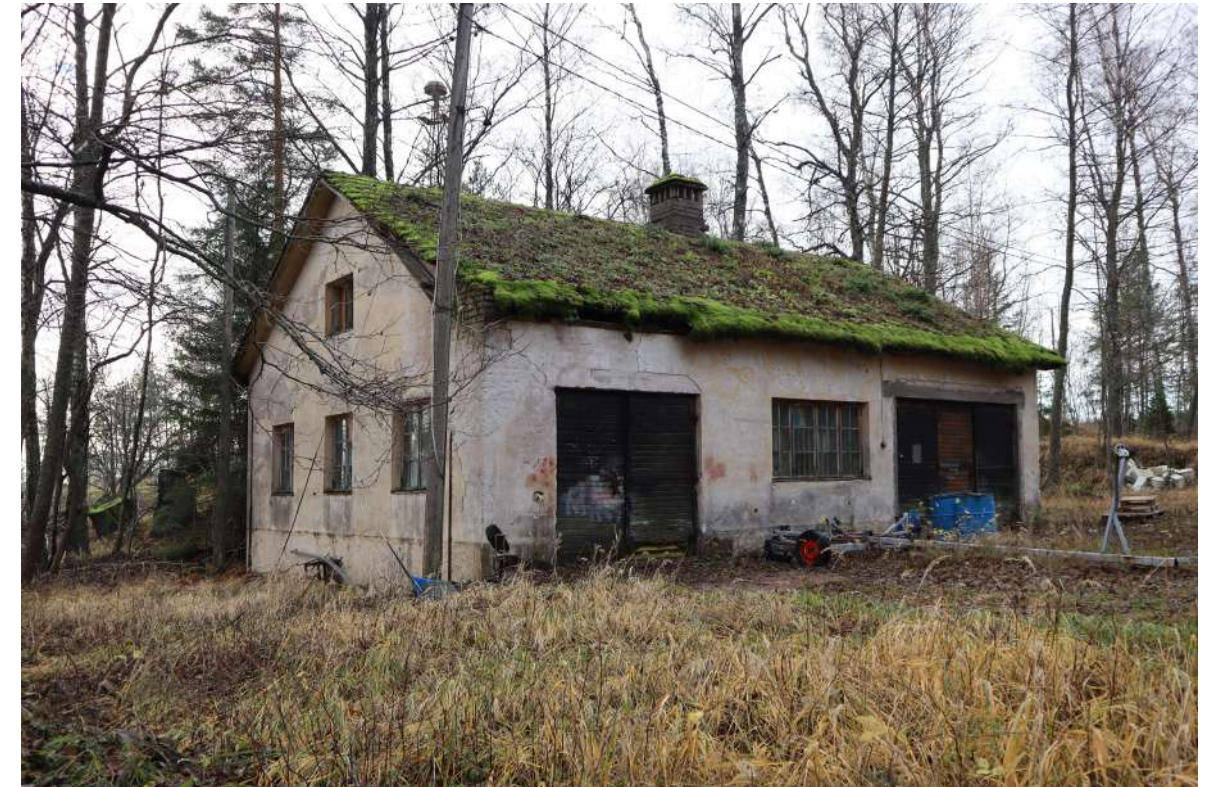
Pariovin varustetut sisäänkäynnit sijoittuvat pohjoissivulle, kattoa peittää paksu sammalkerros ja ainakin päädyn räystäslaudat ovat vaurioituneet.

Rakennus on ulkoiselta ilmeeltään ja rakennusosiltaan säilynyt alkuperäisenä. Vesikaton tekninen kunto ja mahdolliset vauriot on syytä erikseen selvittää.

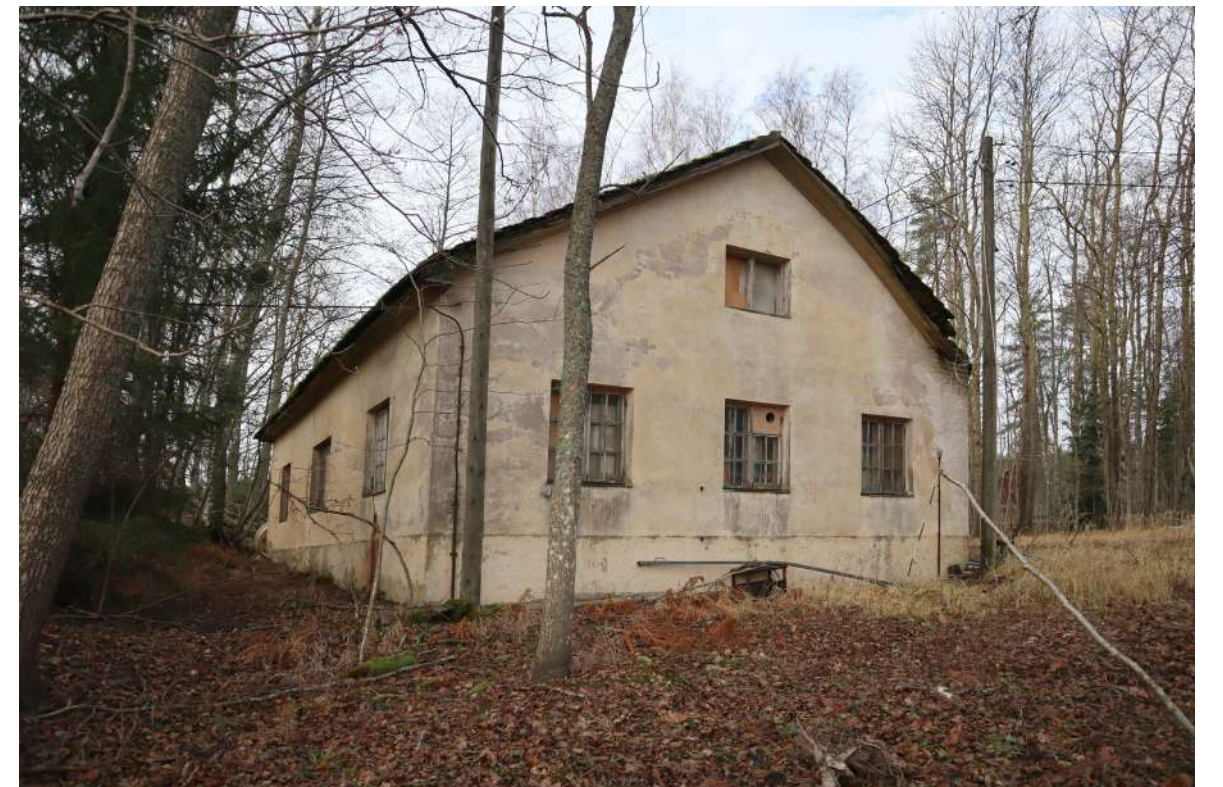
Julkisivussa on kulunut vaalea rappaus ja alkuperäiset pieniruutuiset puuikkunat.

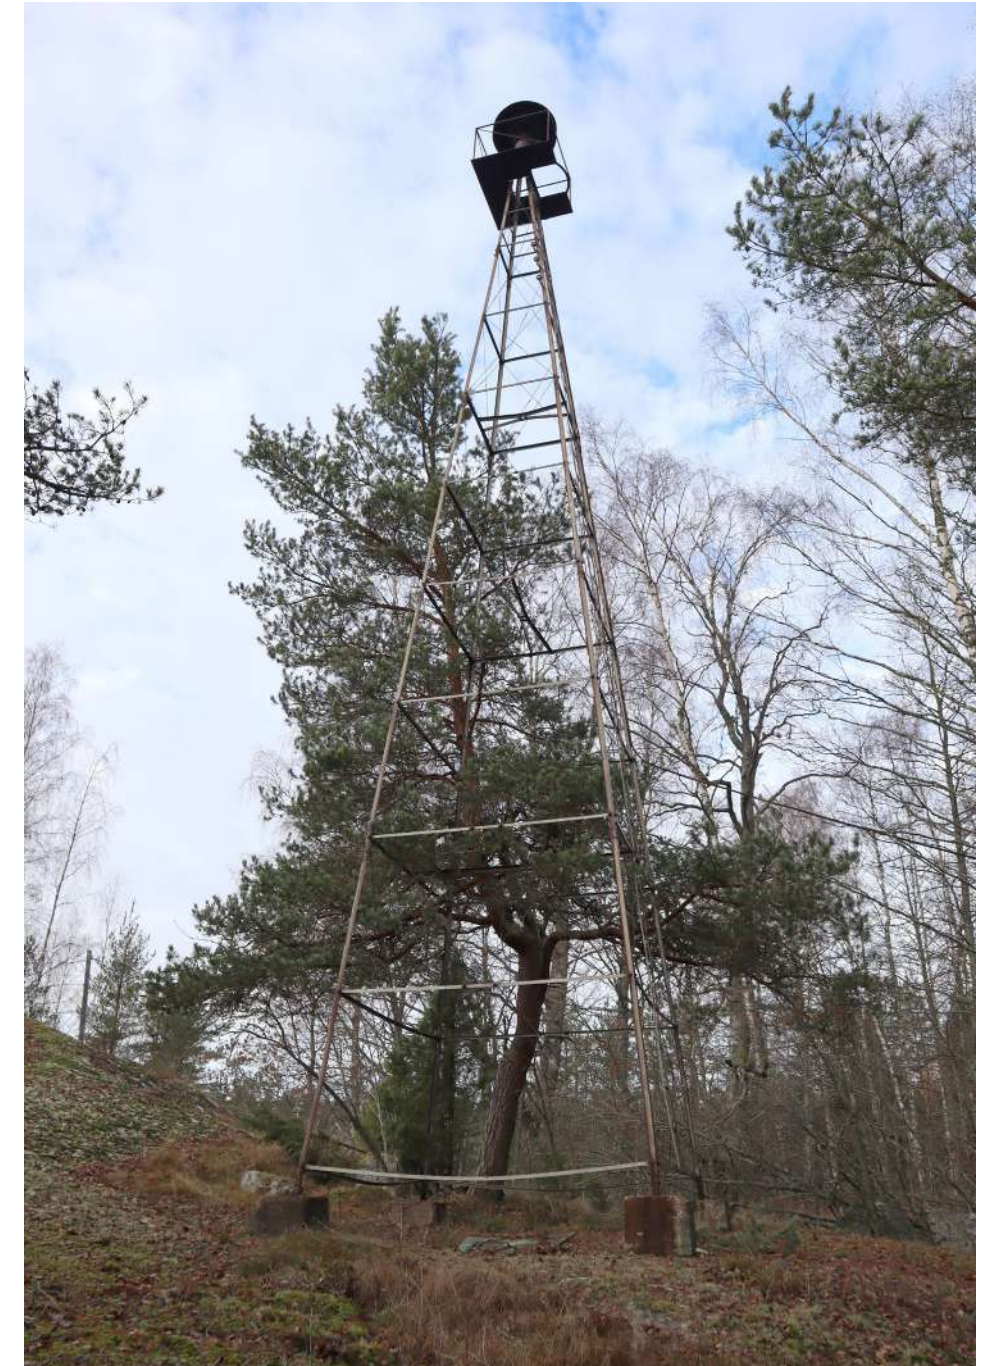
Pajan takana kalliolla seisova teräsrakenteinen merkki- tai havaintotorni. Torniin ylätasanteelle johtaa tikapuut.
