RAASEPORIN KAUPUNKI

Billnäsin ruukin asemakaavan muutos

Luonnonsuojelulain 65 §:n mukainen Natura-arviointi

26.1.2016

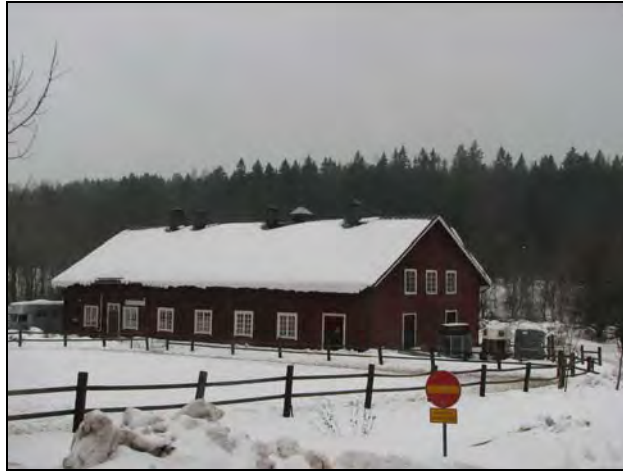
M3, Navettarakennus

1. 1882, rak. J.Fr. M.Hisinger, tilanh. C.S. Nilsson
2. navetta ja meijeri
3. talousrakennus
4. luonnokivi, hirsi, harja, itäp. kivien ajosilta
5. Hevostalli ja varasto

Rakennusta on lyhennetty 1960 luvulla ja ikkunoita on muutettu.

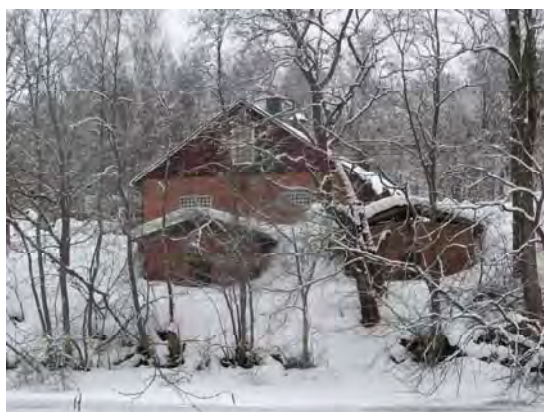
Kuva: Ruukin maatilan miljööseen liittyvät kellarit M5 ja M6 Mustionjoen rantatörmässä. Puustoa karsimalla rakennuksilla olisi maisemallinen asema Mustionjoen maisemassa.

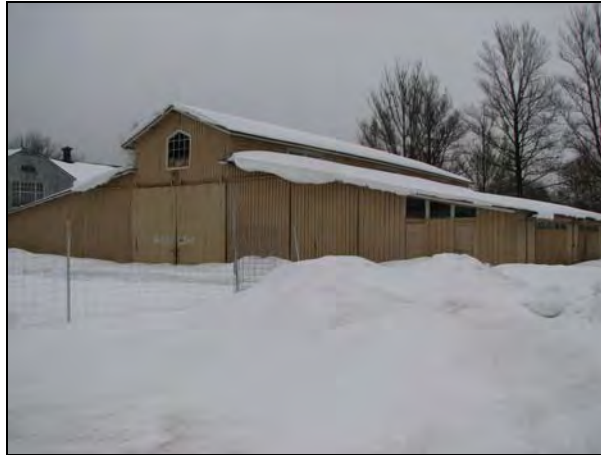
T7 Raaka-ainevarasto

1. 1918/1920, rak. Billnäs Oy, laajennettu pitkiltä sivuilta 1957-58.
2. Raaka-ainevarasto
3. Varasto
4. Betonipilariperustus, puurunko, lautavuoraus, kiilaikkuna ,säterikatto
5. –

Rakennuksen ulkoasu on muuttunut laajennusten seurauksena.

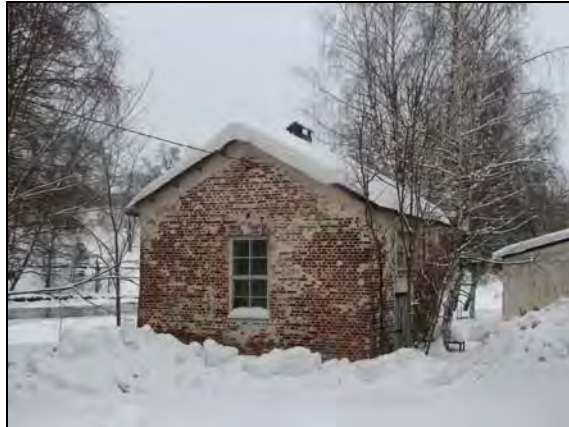
T15 Varastorakennus/ Vanha vesivoimalaitos?

1. 1886, rak. Fr. Leopold Hisinger vs. 1906
2. Varasto, vanha myrkkyrakennus /sähkölaitos
3. Varasto /työkalujen peittaamo
4. Betonoitu sokkeli, tiilirunko, harjakatto
5. –

tiedot ristiriitaiset, ilmeisesti sähkölaitos v. 1906 on oikeampi tieto.

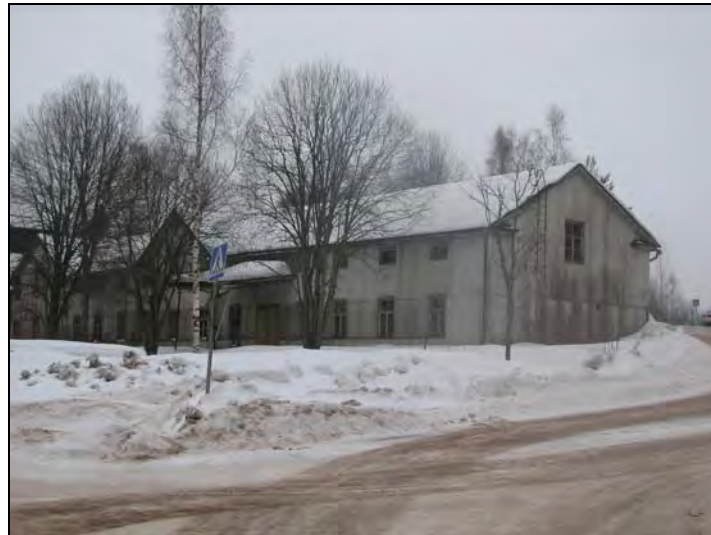
T18 Maalaamo, tuotevarasto

Kuva: Maalaamo tammikuussa 2011 luoteiskulmalta kuvattuna.

1. 1905, rak. Oy Billnäs ab, 1922, useita laajennuksia
2. Maalaamo
3. Tuotevarasto
4. Kivisokkeli, puurunko, asbestilevyvuoraus, osin rappaus, harjakatto
5. -

Eteläpuolisessa julkisivussa on nähtävissä vaurioita, rakennuksessa ollut aikaisemmin porrastetut koristepäädyt.

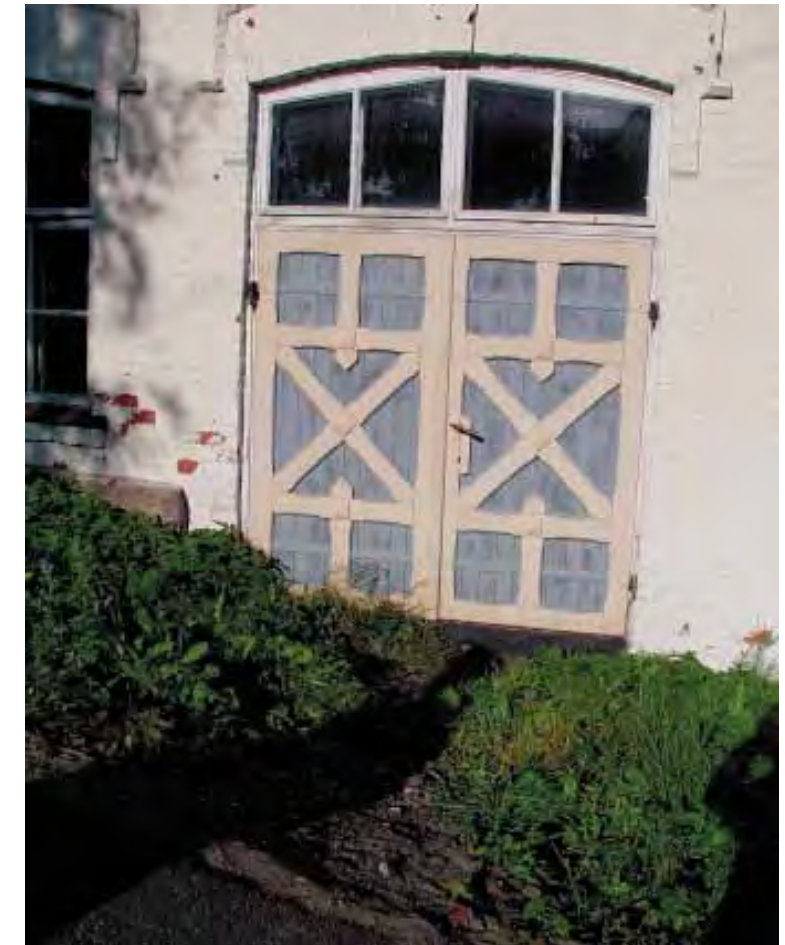
T 15 vanha vesivoimalaitos, nykyinen paja. Puut kasvavat liian lähellä seinustaa.

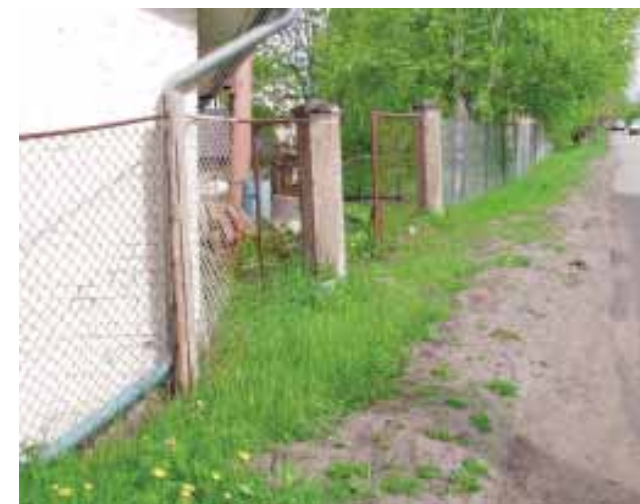
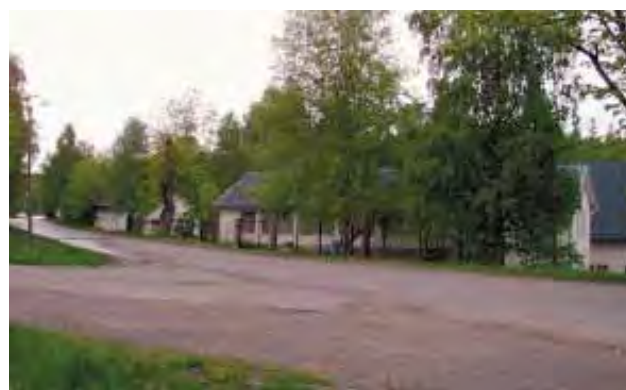
T 14 KARKAISIMO

Hyväkuntoinen, komea rakennus, joka toimii hyvin nykyisessä käytössä. Hoito ei rasita ruukkiyhdistiötä. Käyttäjä (Black River motoristiklubi) on tehnyt tilaan välikaton sekä alakertaan huolto- ja saneettitiloja. Tilojen jatkuva käyttö lisää alueen kontrollia. Vesivahingot ovat suuri ongelma. Mm. keväällä 2001 lattia on tulvinut veden vallassa.

Tie on noussut niin korkealle, että rakennus kärsii tiealueen lumivalleista ja valumavesistä. Tien puoleinen myöhemmin rakennettu lisäsiipi vaikeuttaa toimivan vedenpoistojärjestelmän luomista.

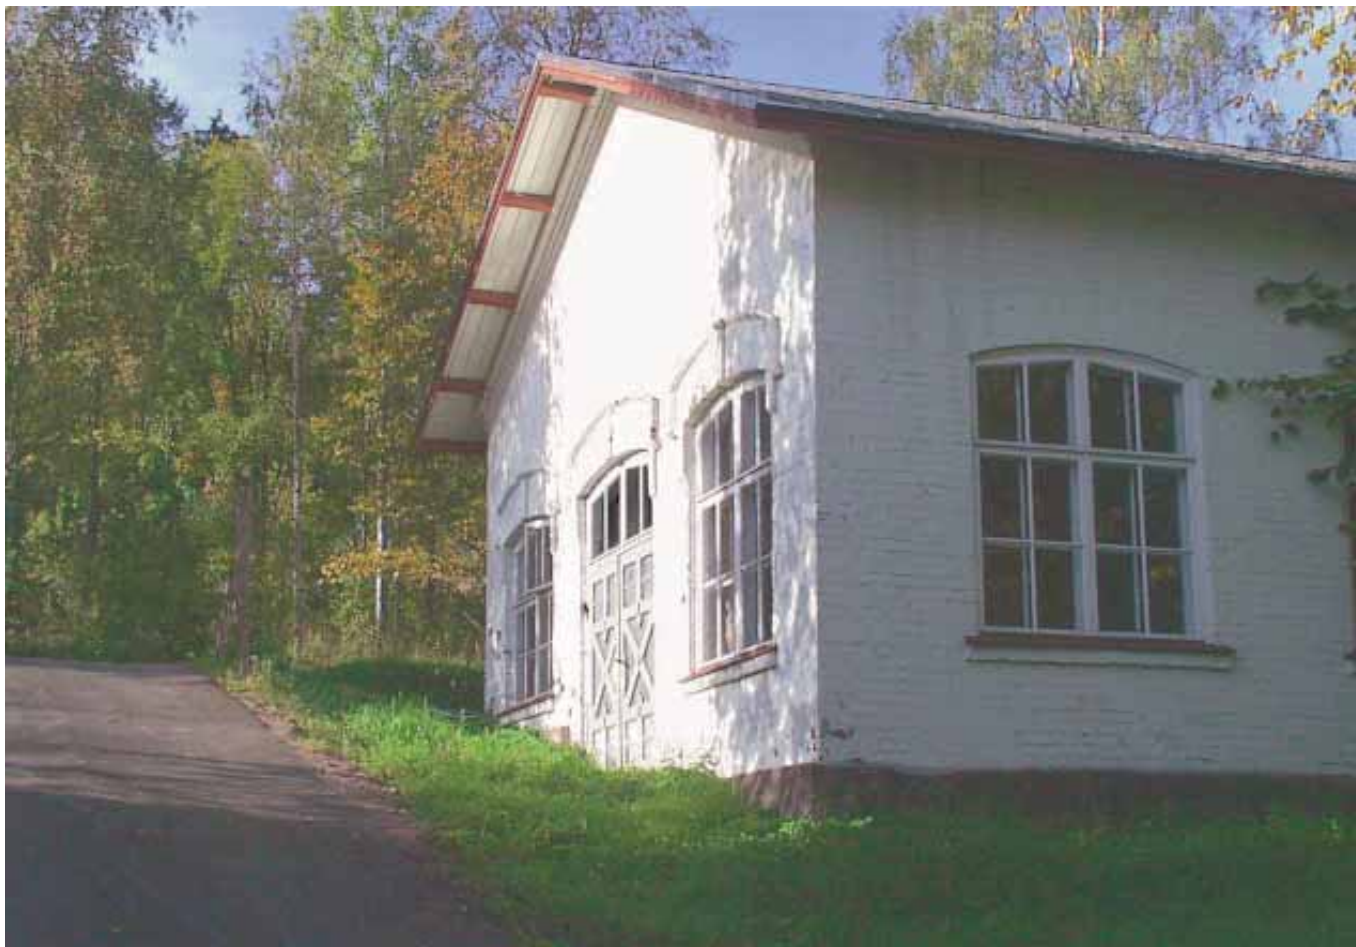
T 16 HIENOTAEPAJA "maatalouspaja"

Hieno, ehyt sisätila. Rakennus on kärsinyt suuresti tienpinnan noususta, kosteusvauriot turmelleet pahasti tienpuolen julkisivua ikkunoiden alapuolelta. Sopisi hyvin sellaiseen käsityöläistöimintaan, jossa prosessista saadaan tilaan lämpö. (Lasihytin muutosta neuvoteltu.)

Pikkupaja on kärsinyt kaikkein eniten tienpinnan noususta. Vesi on päässyt pahasti vaurioittamaan kadun puoleista seinää ikkunaukkojen alapuolelta. Maata pitäisi laskea kadun puolelta niin paljon, että luonnonkivisokkeli tulee kunnolla näkyviin. Seinän vierus pitää varustaa sekä salaajalla että pintakourulla, joka johtaa veden rakennuksen ohi.

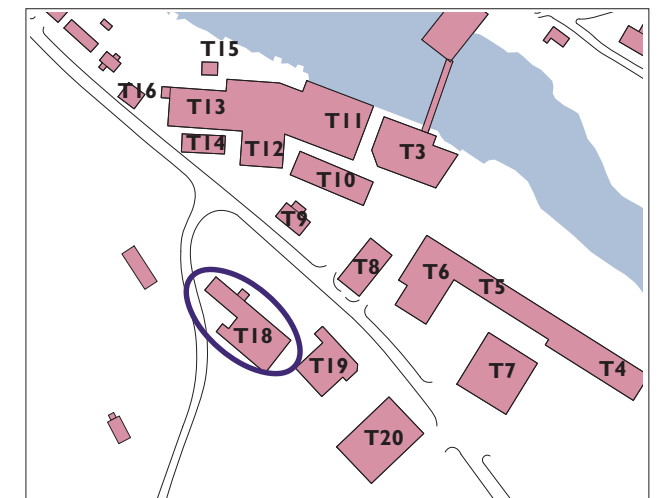
T 18 MAALAUVERSTAS, "tuotevarasto"

Rakennukselle on tehty uusi vesikatto, mutta julkisivut ovat päässeet huonoon kuntoon. Ilmeisesti myös katossa on vuotokohta (korjattava nopeasti). Se on ollut lämmin tila, mutta sopii nykykunnossaan vain kylmäksi varastoksi. Rakennusta ei saisi kuitenkaan purkaa sen maisemallisen merkityksen takia.

Rakennuksen kehnon kunnan takia on vaikea huomata sen merkitystä maisemassa.
