## **RAKENNETUN YMPÄRISTÖN JA KULTTUURIMAISEMAN INVENTOINTI RAASEPORIN HORSBÄCKIN JA KÄRRBYN ALUEILLA**

### **INVENTOINTIKOhteita**

luonnos 1.3.2016

STADIONARK Arkkitehtitoimisto Kristina Karlsson

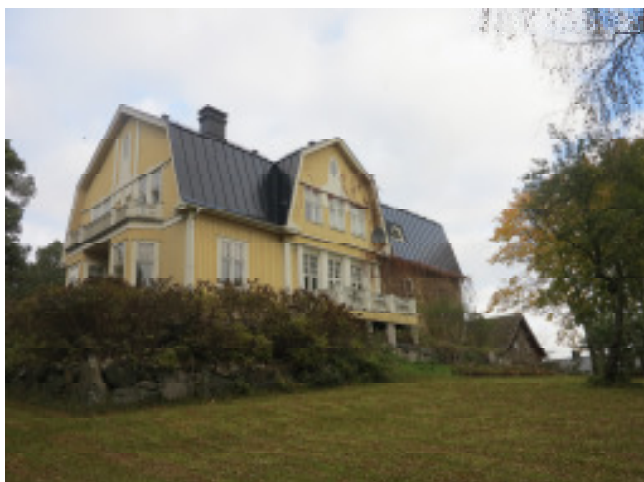
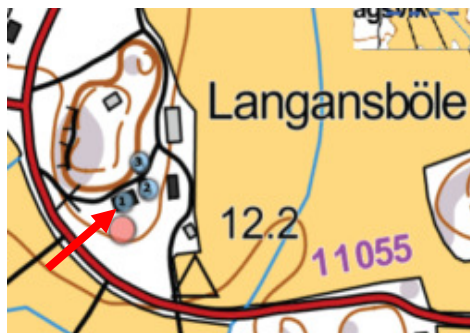
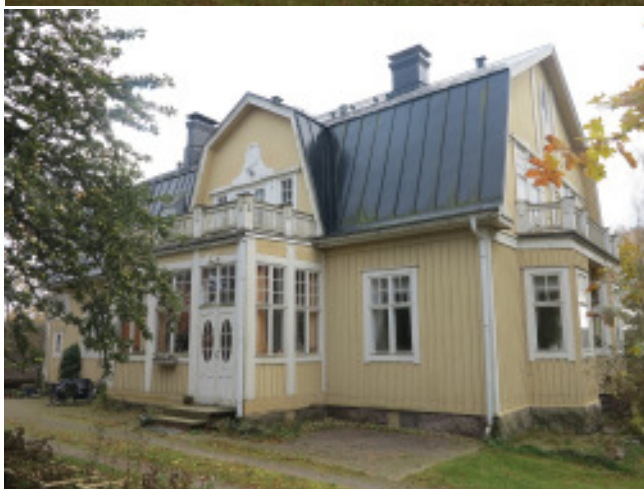
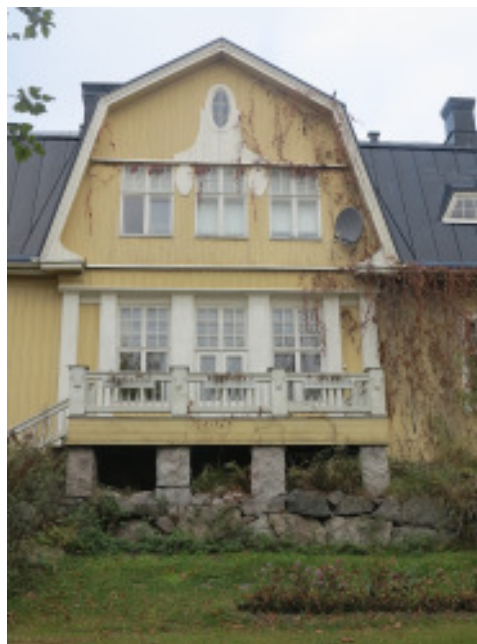
## 001a Langansböle, päärakennus

<b>Päärakennus</b>	Kiinteistötunnus: 710-467-0001-0151 Kiinteistön nimi: Gårdsbacka
Rakennusvuosi	1910
Suunnittelija	Arkkitehti Werner von Essen
Historia	Nykyinen päärakennus rakennettiin 1870-luvulla rakennetun ja 1909 palossa tuhoutuneen entisen päärakennuksen tilalle. Rakennuksen lounaiskulmalla on säilynyt vanhan kivijalan jäänteitä. ks. kohde A003
Kuvaus	Langansbölen komea jugendvaikutteinen päärakennus sijoittuu maisemassa näkyvästi mäen päälle. Hirsirunkoinen rakennus on taitekattoinen ja siihen liittyy molemminpuolinen epäkeskeisesti sijoittuva taitekattoinen poikkipääty. Eteläiseen poikkipäätyyn liittyy graniittipylväiden kannattelema terassi. Pohjoispuolella on kauniilla parilasiovilla varustettu lasikuisti ja sen yläpuolella parveke. Länsipäädyssä on kahden pienen erkkerin kannattelema parveke. Julkisivuihin liittyy erityisesti päädyissä ja poikkipäädyissä koristeellisia jugendaiheisiä puuleikkauksia. Yläosastaan pieniruutuiset ja kooltaan vaihtelevat ikkunat lienevät pääosin alkuperäisiä. Julkisivuisissa on keltainen pystyrimavuoraus, ikkunapuitteet, vuorilaudat ja koristeaiheet ovat valkoisia. Sokkeli hakattua graniittia. Nykyisenä katteena on uudehko musta saumattu pelti, 1980-luvulla oli katteena sementtitiili. Rakennus on hyvin säilyttänyt alkuperäiset piirteensä.

Muut tiedot	Sisätuloja ei ole inventoitu. Rakennus on peruskorjattu ainakin vuonna 1959.
Arvotus:	Maisemallinen, rakennushistoriallinen ja kulttuurihistoriallinen arvo.
Perustelu	Maisemassa näkyvästi sijoittuva kylän kantatilan ja entisen ratsutilan vuonna 1910 rakennettu jugendvaikutteinen päärakennus. Suurikokoinen taitekattoinen rakennus on hyvin säilyttänyt alkuperäiset tyylipiirteensä, kuten vaihtelevankokoiset ja muotoiset jugendikkunat, späätyjen ja poikkipäätyjen kauniit puuleikkaukset sekä useat kuistit ja parvekkeet. Liittyy Langansbölen tilakeskuksen kulttuuriympäristöön.
Suojelusuositus	Rakennus suojellaan sr1-merkinnällä ja osana Langansbölen tilakeskuksen kokonaisuutta (/s).

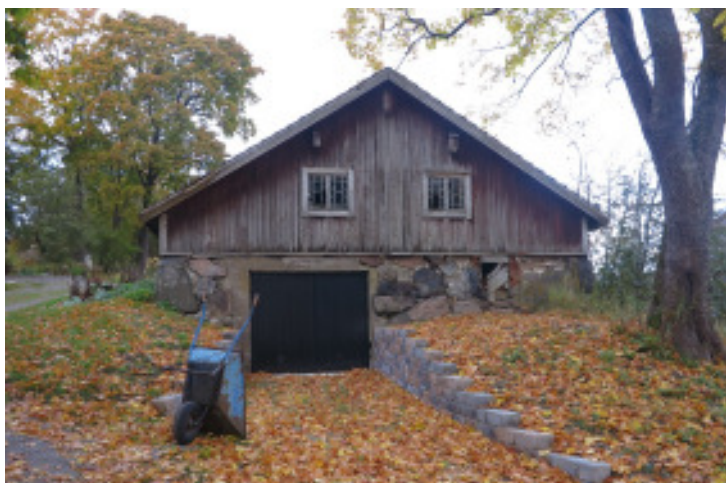
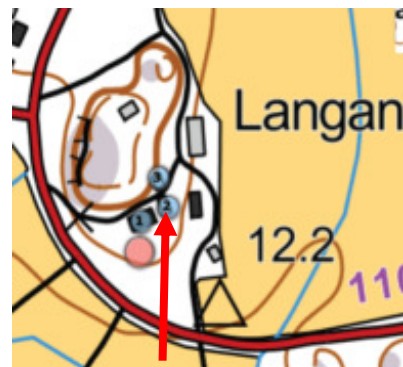
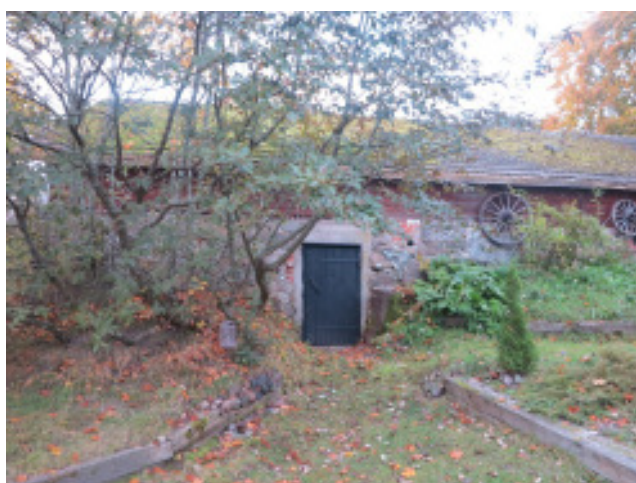
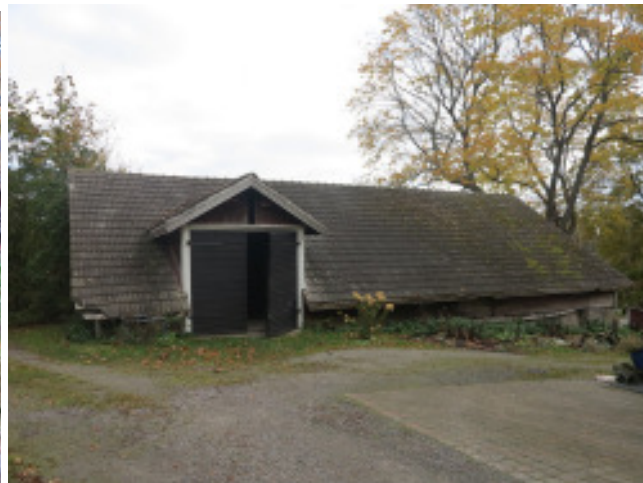
## 001b Langansböle, talousrakennus, kellari

Kuvaus Päärakennuksen itäpuolelle asuntopihaa rajaava rinteeseen sijoittuva suurikokoinen maakellari johon liittyy yläpuolinen puurakenteinen ullakko. Kellarikerroksen seinät ovat vaihtelevankokoista kiilakiveä jota paikoin on vahvistettu ja paikattu tiilimuuraus. Eteläpäädyssä on myöhemmin tehty pariovi, jonka pielet on vahvistettu betonivalulla. Ullakon eteläpäädyssä on harmaantunut pystylautavuoraus ja kaksi koristeellista pieniruutuista ikkunaa, pitkillä sivuilla on vaakalautavuoraus. Ullakolle on kulku yläpihalta. Katteena on haalistunut vanhempi sementtitiilikate.

Perustelu Langansbölen tilakokonaisuuteen liittyvä , päärakennuksen viereen sijoittuva ilmeeltään varsin hyvin säilynyt vanha kookas maakellari.

Suojelusuositus Suojellaan maisemallisin perustein osana Langansbölen tilakeskuksen kokonaisuutta. (/s)

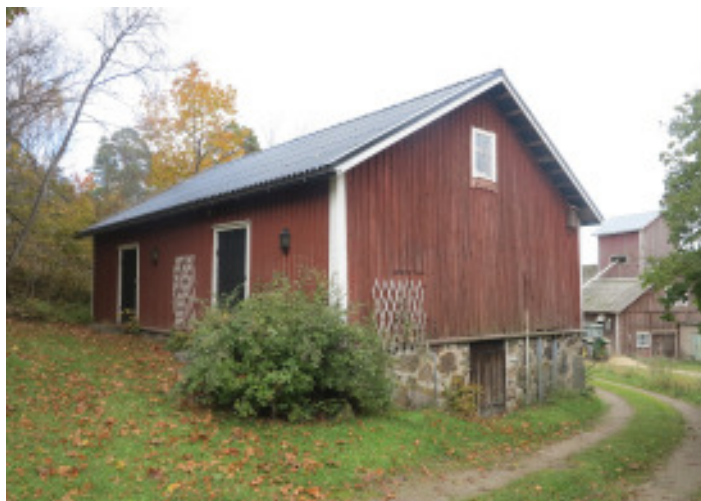
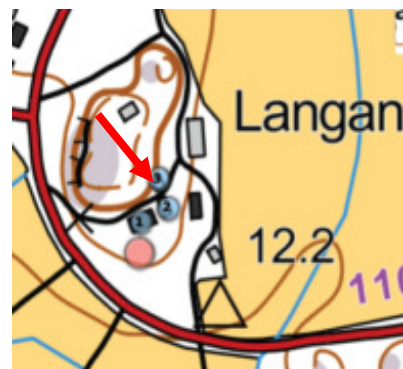
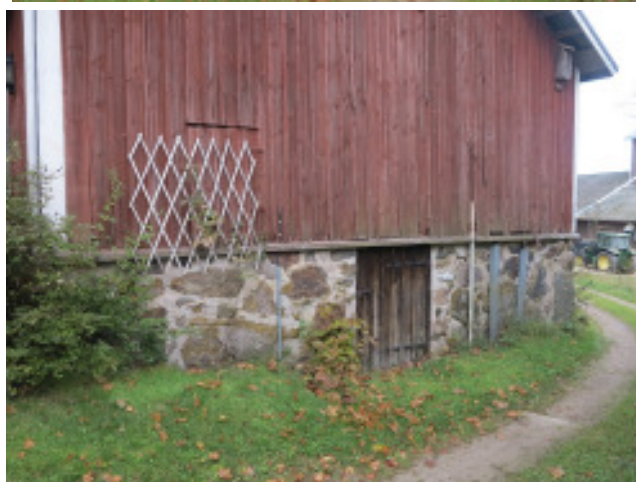
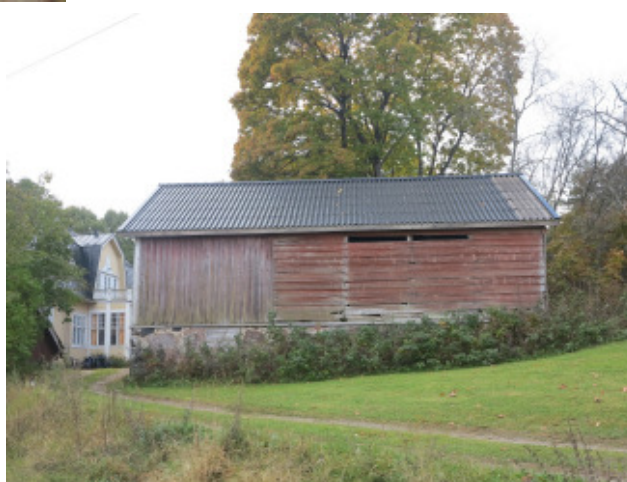
## 001c Langansböle, talousrakennus, kellari

Kuvaus Päärakennuksen koillispuolelle asuntopihaa rajaava rinteeseen sijoittuva puurakenteinen 1-kerroksinen talousrakennus johon liittyy luonnonkivistä muurattu matalahko kellari. Osalla julkisivuissa on vanhempi punainen pystyrimavuoraus ja osalla kulunut osittain rikkoontunut vaakalaudoitus. Länsisivulla on kaksi 1-lehtistä puu-ovea, joiden edustalla graniittiset porrastasanteet. Eteläpäädyssä on 1-lehtinen kellarinovi ja ylhäällä päätykolmiossa 4-ruutuinen ikkuna. Katteena on uudehko musta profiloitu pelti.

Perustelu Langansbölen tilakokonaisuuteen liittyvä, päärakennuksen viereen sijoittuva vanhempi kellarilla varustettu talousrakennus.

Suojelusuositus Suojellaan maisemallisin perustein osana Langansbölen tilakeskuksen kokonaisuutta. (/s)

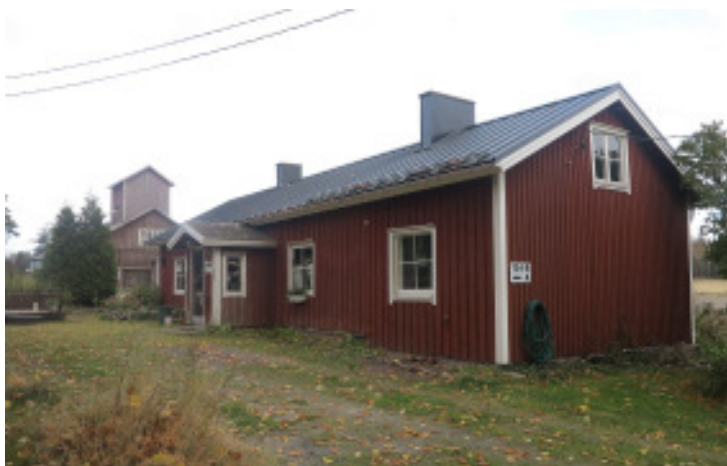
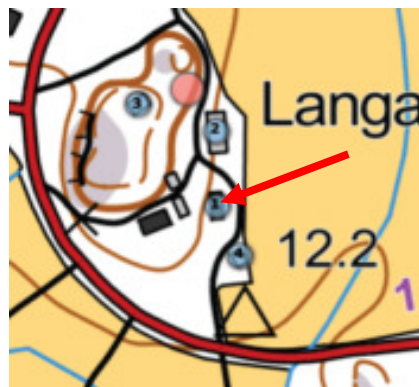
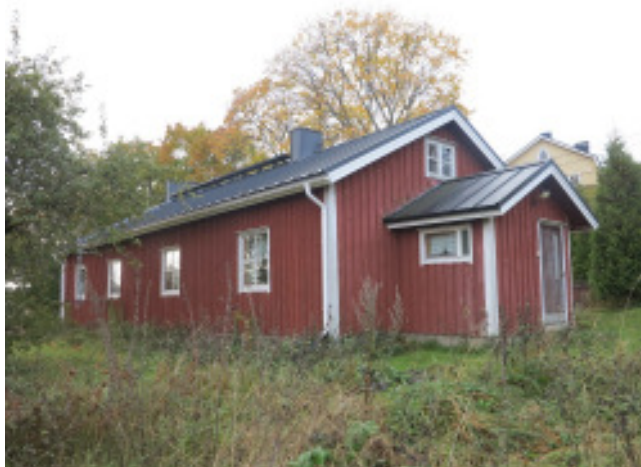
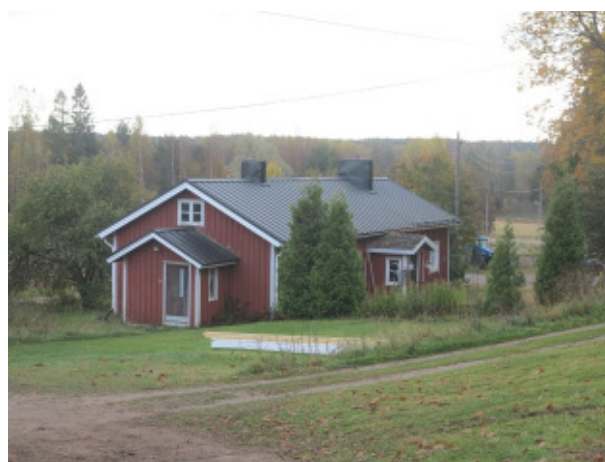
## 002e Langansböle, työväen asunto

<b>Asuinrakennus</b>	Kiinteistötunnus: 710-457-0001-0179 Kiinteistön nimi: Langansböle
Rakennusvuosi	1800-l. tai 1900- l. alku, arvio
Suunnittelija	
Historia	Rakennus on tietävästi ollut työväen asuntona ja talousrakennuksena, käsittäen 2 asuntoa, saunan ja veistotuvan (Suuri maatilakirja 1965) . ks. kohde A003
Kuvaus	Langansbölen pihapiirin itäreunaan sijoittuva 1800-luvun lopulla tai 1900-luvun alussa rakennettu työväen asunto. Pitkänomainen 1-kerroksinen rakennus on perustettu matalalle luonnonkivisokkelille. Pohjoispäädyssä ja länsijulkisivulla on myöhemminä lisäyksiä tai uusittuina betonisokkelille perustetut pienet satulakattoiset sisäänkäyntikuistit. Rakennuksen kaikki julkisivuverhoukset ja ikkunat on myöhemmin uusittu ja hieman muutettu. Julkisivuissa ja ullakon päätykolmiossa on punainen lomautavuoraus ja alkuperäisten 6-ruutuisten ikkunoiden sijaan matalammat 4-ruutuiset irtoristikolla varustetut ikkunat. 1960-luvun valokuvasta voi päätellä että julkisivuissa on ollut pystyrimavuoraus, ja päätykolmioissa vaakalauta. Nykyisenä katteena on mustaksi maalattu saumattu peltikate.

Muut tiedot	
Arvotus:	Maisemallinen arvo.
Perustelu	Langansbölen tilakokonaisuuteen liittyvä, julkisivun yksityiskohdilta korjauksissa hieman muuttunut, satulakattoinen pitkänomainen 1-kerroksinen asuinrakennus.
Suojelusuositus	Suojellaan maisemallisin perustein osana Langansbölen tilakeskuksen kokonaisuutta. (/s)

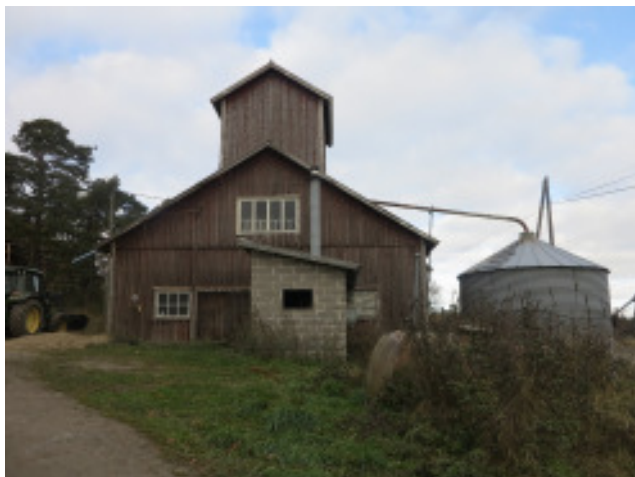
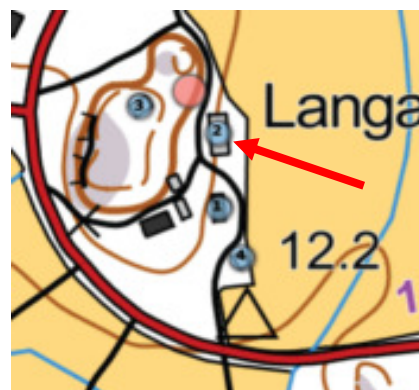
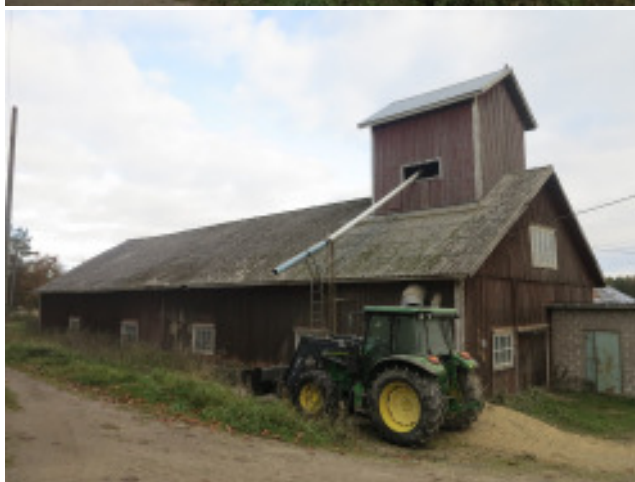
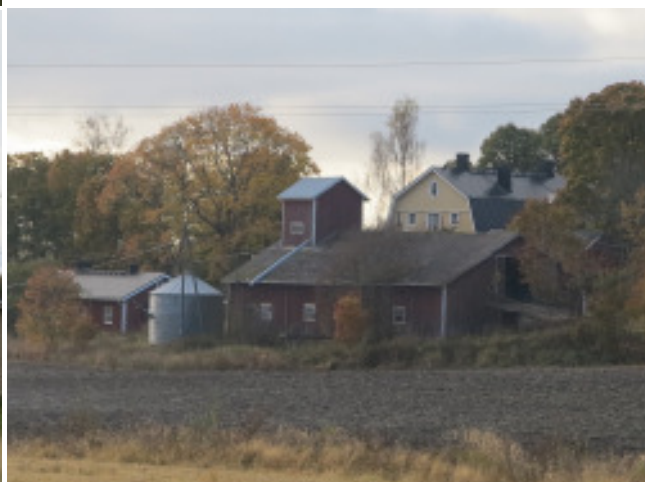
## 002f Langansböle, navetta

Satulakattoinen hirs- ja puurakenteinen karjarakennus sijoittuu pihan itäreunaan pellon laitaan. Julkisivuissa on haalistunut punainen pystyrimavuoraus ja harvakseltaan tasajaolla sijoittuvat vaakasuuntaiset 6-ruutuiset ikkunat. Ullakon päätykolmiossa on korkeampi alaosastaan pieniruutuinen 3-jakoinen ikkuna. Pohjoispäädyssä on kivi- ja puurakenteine ajosilta ullakolle. Pitkää julkisivua rytmittävät hirsirunkoa tukevat ns följarit. Matalahko sokkeli on luonnonkiveä. Nykyisenä katteena on aaltoprofiloitu kuitusementtilevy tai muu levy..

Osa navetasta muutettiin vuonna 1955 viljakuivaamoksi ja eteläpäätyyn tehtiin tätä varten kuivaamotorni. Eteläpäädyssä on lisäksi tehty pulpettikattoinen 1.kerroksinen kivirakenteinen kuivaamoon liittyvä laajennus.

Langansbölen tilakokonaisuuteen liittyvä, maisemassa näkyvästi sijoittuva viljakuivaamoksi muutettu entinen navetta.

Suojellaan maisemallisin perustein osana Langansbölen tilakeskuksen kokonaisuutta. (/s)

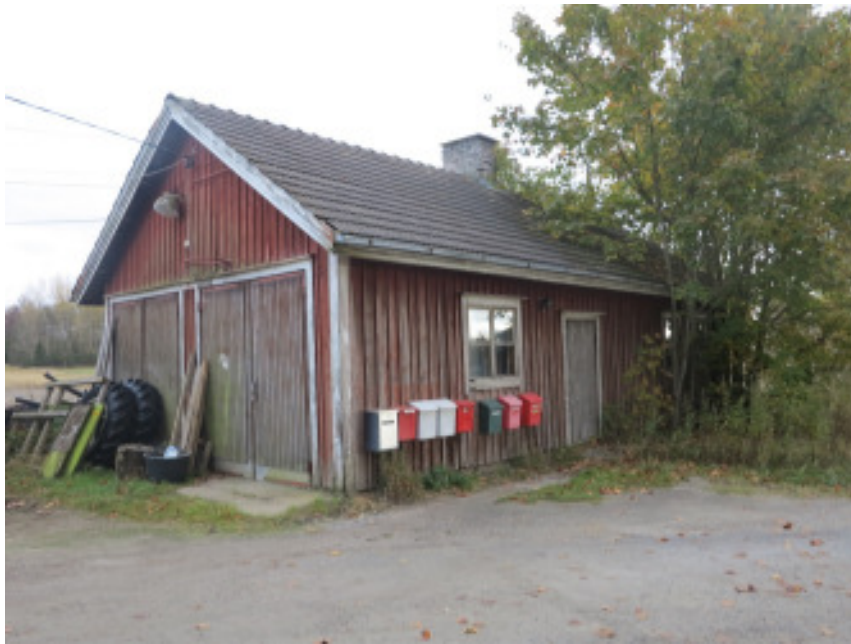
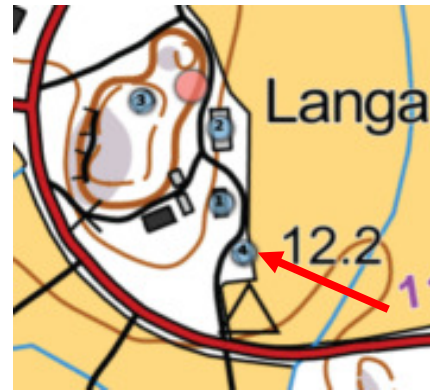
## 002d Langansböle, talousrakennus

**Kuvaus** Langansbölen talouskeskuksen kaakkoiskulmaan, maisemassa näkyvästi sijoittuva 1-kerroksinen satulakattoinen asuin-/ talousrakennus. Rakennus lienee 1900-luvun alkupuolelta. Pohjoispäädyn kaksi suurehkoa autotalinovea lienevät myöhemmin tehtyjä. Julkisivuissa on vanha ja väriltään haalistunut punainen pystyrimavuoraus. Ikkunat ovat 4-ruutuisia. Katteena on vanhempi sementtitiili.

Perustelu Langansbölen tilakokonaisuuteen liittyvä, 1900-luvun alkupuolella rakennettu satulakattoinen 1-kerroksinen asuin- ja talousrakennus.

Suojelusuositus Suojellaan maisemallisin perustein osana Langansbölen tilakeskuksen kokonaisuutta. (/s)

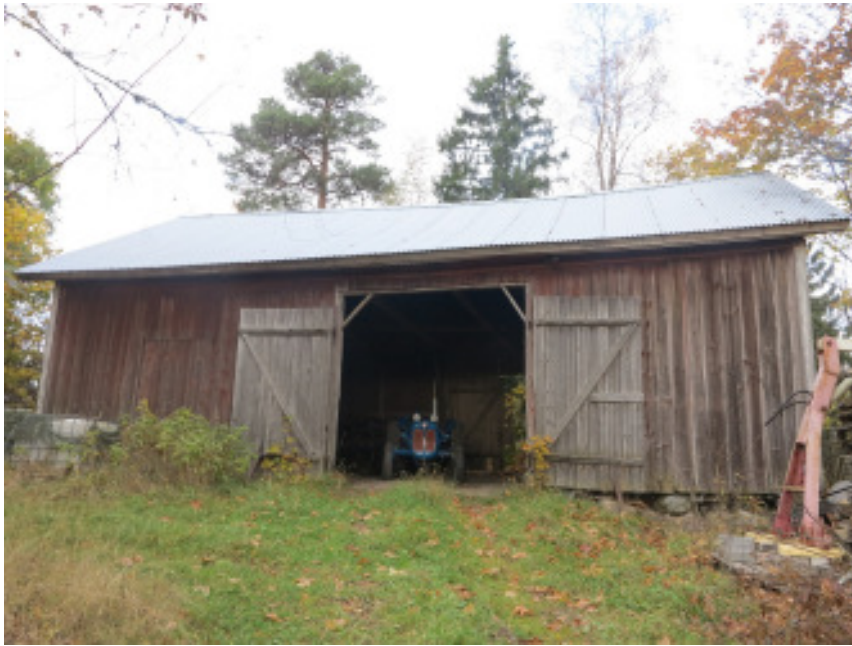
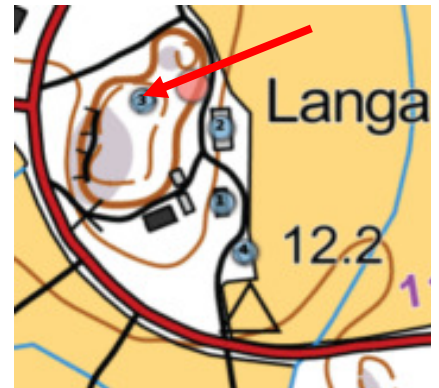
## 002g Lato

**Kuvaus** Pihan pohjoisreunalla mäen päällä on nurkkakiville perustettu puurakenteinen satulakattoinen vanhempi lato. Rakennus toimii nykyään konesuojana. Lato on läpiajettava, molemmilla pitkillä sivuilla on keskeisesti sijoittuvat korkeat pariovet. Julkisivuissa on leveä pystylautavuoraus, katteena on maalaamaton aaltoprofiililevy.

Perustelu Langansbölen tilakokonaisuuteen liittyvä vanhempi läpiajettava lato.

Suojelusuositus Suojellaan maisemallisin perustein osana Langansbölen tilakeskuksen kokonaisuutta. (/s)

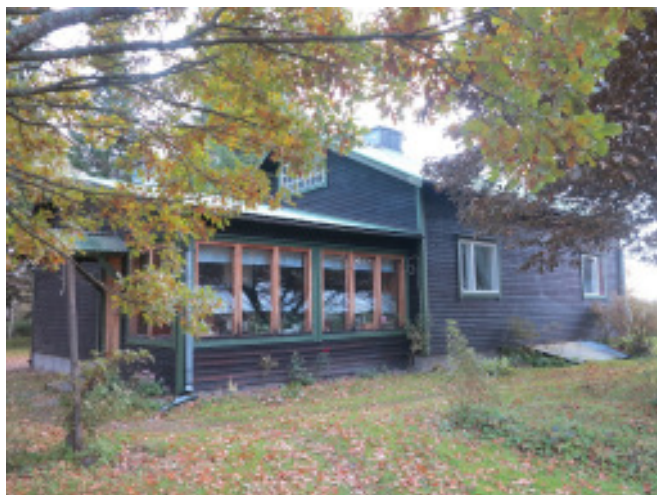
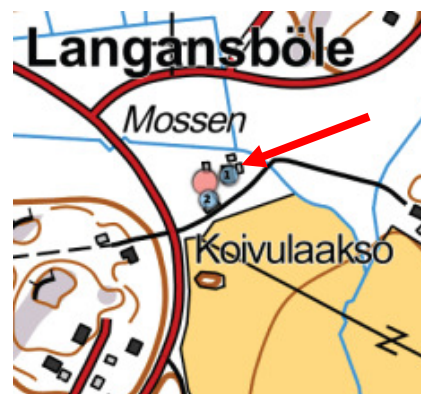
## 004 Björkdal

Perustelu Ilmeeltään varsin hyvin säilynyt yksittäinen jälleenrakennuskauden pientalo johon liittyy 1-kerroksinen myöhempi laajennus. Puuston rajaama pihapiiri ei liity laajempaan maisemakokonaisuuteen.

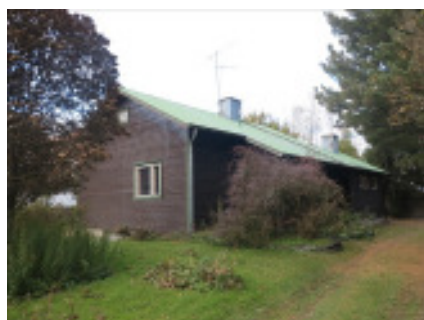
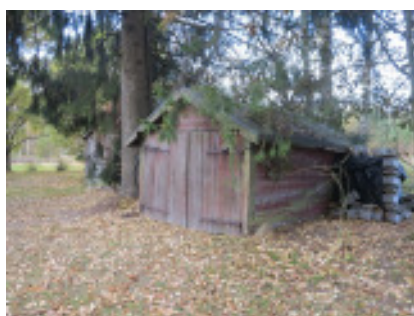
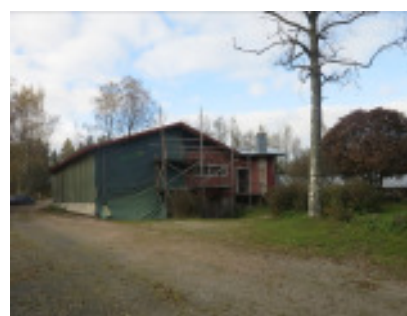
**Asuinrakennus** Kiinteistötunnus: 710-467-0001-0180  
Kiinteistön nimi: Björkdal

Rakennusvuosi 1954

Historia Entinen kauppapuutarhan tila

Suojelusuositus -

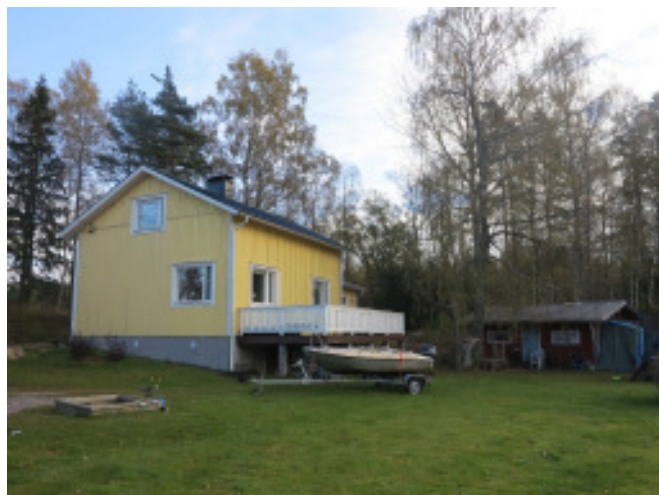
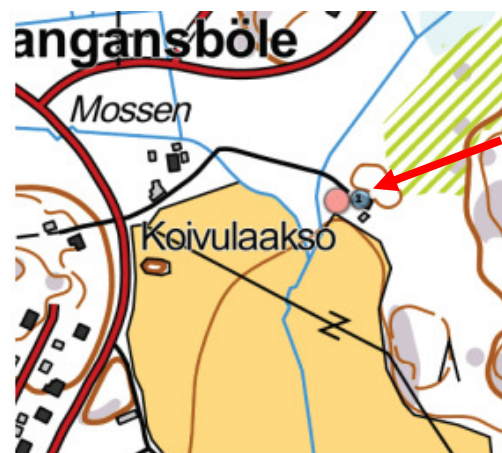
## 005 Johannelund

Perustelu Yksittäin peltomaiseman ääreen sijoittuva jälleenrakennuskauden pientalo, jonka ilmettä on muuttanut myöhempi korotettu terassi ja laajennus.

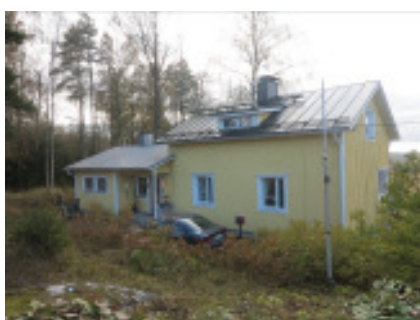
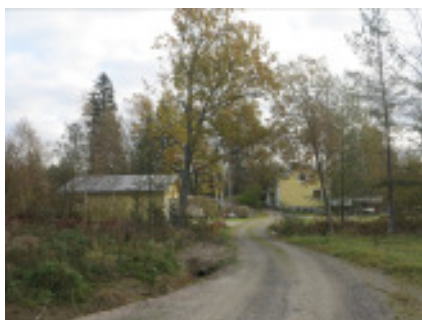
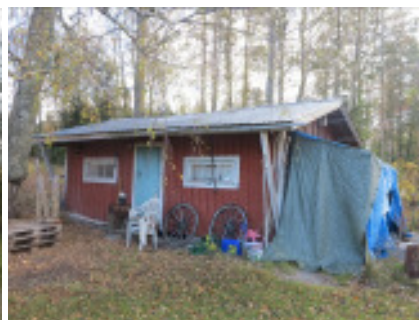
**Asuinrakennus** Kiinteistötunnus: 710-467-0001-0089

Rakennusvuosi 1952

Suojelusuositus -

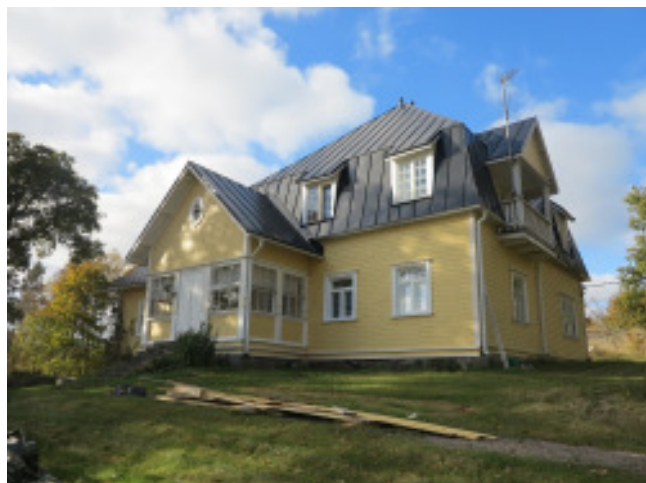
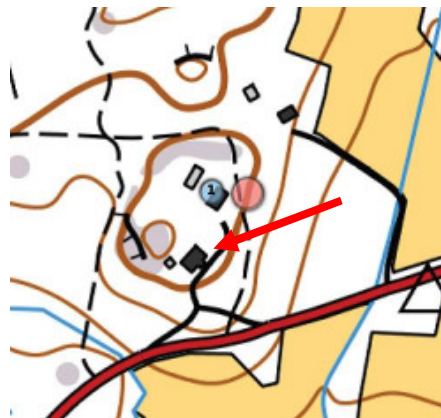
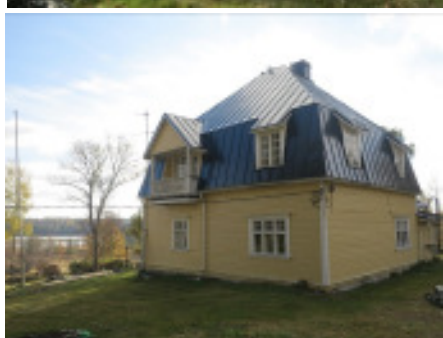
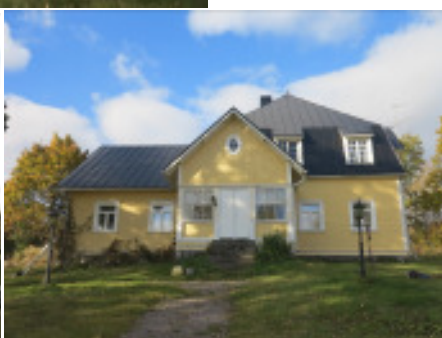
## 006 Villa Grop

**Kuvaus** Villa Gropin asuinrakennus sijoittuu mäen päälle komeiden etelään merenlahdelle avautuvien näköalojen äärelle. Arviolta 1900-luvun alussa rakennettu rakennus on saavuttanut nykyisen persoonallisen ja kerroksellisen ilmeensä useiden laajennusten myötä. Viimeisin peruskorjaus, jossa mm julkisivut maalattiin ja osa ikkunoista uusittuiin oli meneillään syksyllä 2015. Rakennus muodostuu taitekattoisesta syvärunkoisesta neliönmuotoisesta osasta johon liittyy länsipuolella satulakattoinen oletettavasti hieman myöhemmin rakennettu laajennus. Molemmilla osilla on luonnonkivisokkeli, joka joltain osin on slammattu. Eteläjulkisivulla meren puolella on suurikokoinen satulakattoinen lasikuisti. Kuisti on perustettu lohkokivisokkelille ja siihen johtaa kauniit graniittiportaat. Kuistilla ja osalla ikkunoiden vuorilautoja on säilynyt jugendiin viittaavia koristeaiheita. Kuistin päätykolmiossa on soikionmuotoinen pieni ikkuna. Osa ikkunoista on vanhoja yläosastaan pieniruutuisia puuikkunoita, osa on uusittuja T-mallisia puu-alumiini-ikkunoita. Taitekaton lappeella on vanhempia, oletettavasti alkuperäisiä 8+8 ruutuisia ikkunoita. Julkisivuissa on keltaiseksi maalattu vaakapaneeli. Kuistilla ja ullakon päädyssä on kapeampi pystypaneeli. Katteena on uudehko musta saumattu peltikate. Itälappeella on myöhemmänä lisäyksenä satulakattoinen parveke.

**Perustelu** Maisemassa näkyvästi sijoittuva, kylän kantatilalla säilynyt 1900 luvun alussa rakennettu ja laajennusten myötä nykyisen tunnusomaisen ja kerroksellisen ilmeensä saavuttanut asuinrakennus. Liittyy Gropin mäen kulttuuriympäristöön (A02).

**Suojelusuositus** Rakennus suojellaan sr-merkinnällä ja osana Gropin tilan kokonaisuutta (/s).

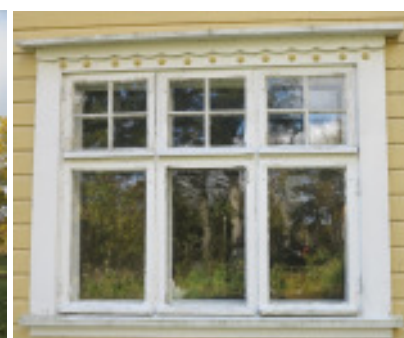
**Asuinrakennus** Kiinteistötunnus: 710-450-0001-0044  
Kiinteistön nimi: Villa Grop

Rakennusvuosi 1919, kiinteistörekisteri

Suojelusuositus Rakennus suojellaan sr2-merkinnällä ja osana Gropin tilan kokonaisuutta (/s).

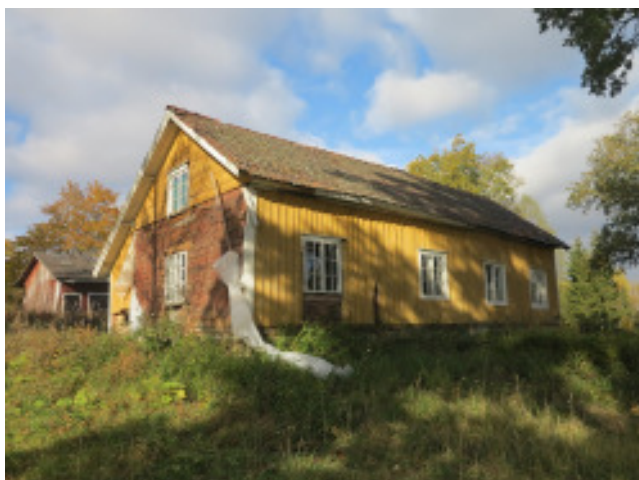
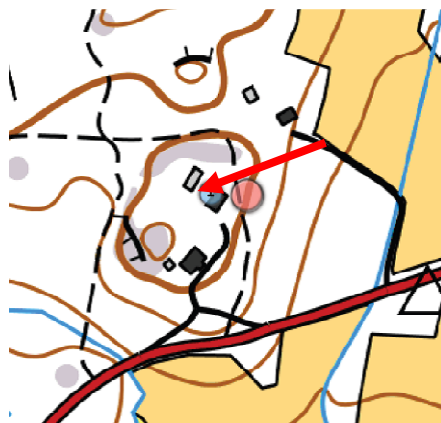
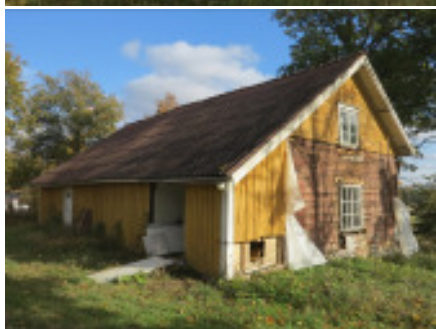
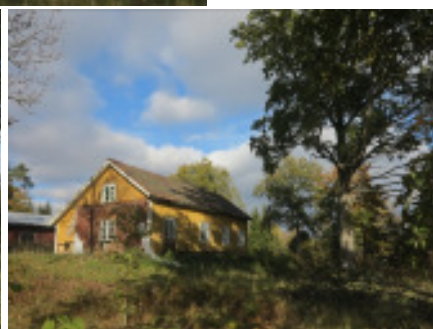
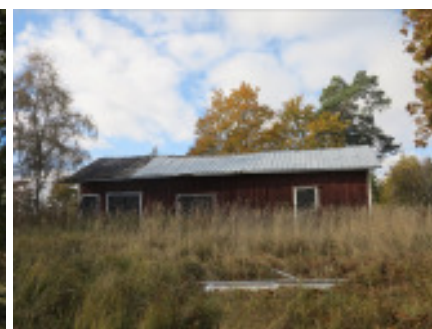
## 007 Gula Villan

**Kuvaus** Gila Villanin asuinrakennus sijoittuu mäen päälle komeiden etelään merenlahdelle avautuvien näköalojen äärelle. Rakennus on satulakattoinen ja ilmeeltään perinteinen, siihen liittyy pihan puolella matalampi lappeen alle sijoittuva laajennus joka tiettävästi on 1940-luvulta. Hirsirunkoinen, käsin piilutusta hirrestä tehty rakennus on perustettu kiilakivisokkelille. Julkisivuissa on vanha epäsäännöllinen pystyrimavuoraus, päätykolmiossa on vaakalauta. Ikkunat ovat vanhoja 6+6 ruutuisia puuikkunoita. Katteena on aaltoprofiloitu levy. Pohjoispuolella laajennuksen kohdalla on kaksi ilmeeltään vaatimatonta sisäänkäyntiä. Talon länsipäädyn vuoraus on osittain purettu, ikkunan alla on nähtävissä kosteusvauriota. Eteläpäädyssä keittiön lattian alla on maakellari. Koko keittiön lattia oli purettu.

Pihan pohjoisreunalla on pitkänomainen satulakattoinen 1-kerroksinen talusrakennus. Pohan puoleisessa julkisivussa on kaksi pariovea ja kakasi 1-lehtistä ovea. Osalla seinää on särmäämättömästä puusta tehty loma-lautavuoraus, osalla on pystylautavuoraus. Katteena on päre jonka päällä on osittain aaltoprofiililevy, osittain teräsprofiililevy.

Perustelu Maisemassa näkyvästi sijoittuva, kylän kantatilalla säilynyt 1800-luvulla tai 1900 luvun alussa rakennettu ja satulakattoinen asuinrakennus. Liittyy Gropin mäen kulttuuriympäristöön. Rakennuksen säilymisedellytykset ja kunto tulee suojelun yhteydessä tarkemmin selvittää.

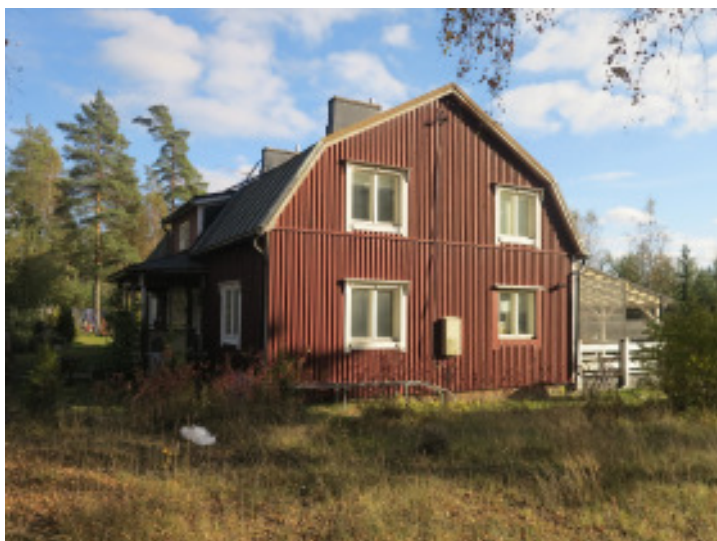
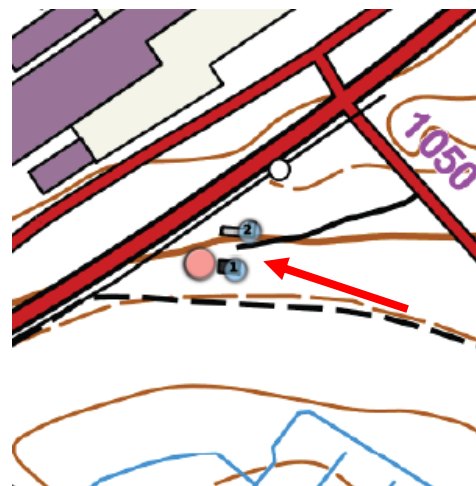
## 008 Rasebo

<b>Asuinrakennus</b>	Kiinteistötunnus: 710-475-0001-0056 Kiinteistön nimi: Rasebo	kylä: Rørsby
Rakennusvuosi	1946	
Suunnittelija		
Historia	Tila on vuonna 1946 lohkottu Repubackan tilasta osaksi Tegelbon tilaa. Rasebo lohkottiin omaksi tilakseen vuonna 2001. On oletettavaa että rakennus liittyy Tiilimäen teollisuusalueeseen.	
Lähiympäristö	Rasebo sijoittuu Lohjan harjulle Hangontien ja Vanhan rannikotien risteykseen. Vastapäätä Hangontien toisella puolella on Tiilimäen teollisuusalue. Tontti rajautuu avoimesti pohjoisessa Hangontiehen, muilla sivuilla on mäntymetsää. Rakennus sijoittuu erilleen muusta asutuksesta.	
Kuvaus	Tontilla on kookas taitekattoinen asuinrakennus., johon liittyy molemmilla pitkillä sivuilla keskeisesti sijoittuva frontoni-ikkuna. Katteena on vanhempi, ilmeisesti alkuperäinen konesaumattu mustaksi maalattu pelti.  Pohjoispuolella on aumakattoinen avoin sisäänkäyntikuisti sisäänkäyntikuisti. Eteläjulkisivua hallitsee uutena aiheena myöhemmin tehty laaja valokatteinen kuisti. Kuistiin liittyy valkoinen aita ja katosta tukevat valkeat vinotuin varustetut pylväät.

Muut rakennukset		
Pihapiiri		
Muut tiedot		
Arvotus:		
Perustelu	Maisemassa näkyvästi sijoittuva suurikokoinen taitekattoinen korjauksissa ja kuistien myötä ilmeeltään jonkin verran muuttunut asuinrakennus. Rakennus sijoittuu melualueelle erilleen muusta asuinrakentamisesta	
Suojelusuositus	Rakennuksen säilyttäminen jatkossa mahdollisesti muussa kuin asuinkäytössä olisi suotavaa.

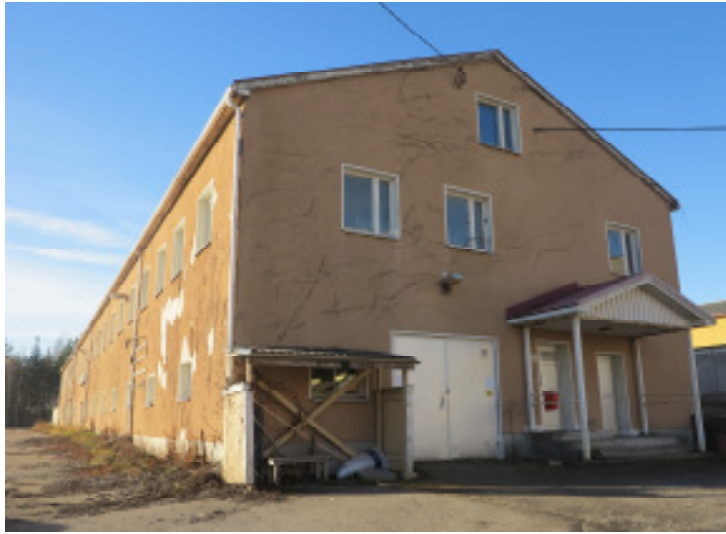
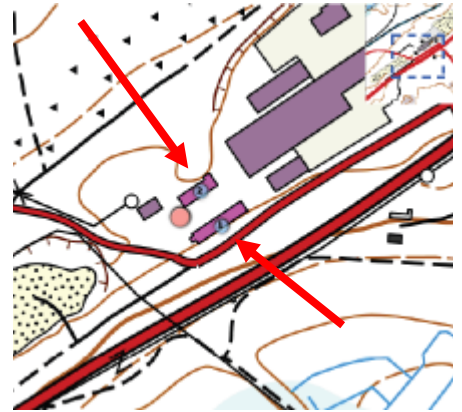
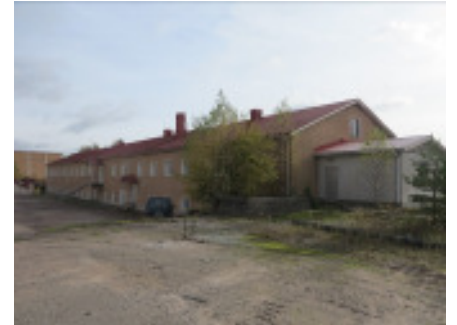
## 009 Tegelbacken

Perustelu Vanhimmita osiltaan 1940-1950-luvulla rakennettu entisen tiilitehtaan teollisuusrakennusten ryhmä. Satulakattoiset rapatut pitkänomaiset rakennukset edustavat 1950-luvulle tyypillistä rakentamista. Ympäristö on muutoksen alla, osa rakennuksista on purettu.

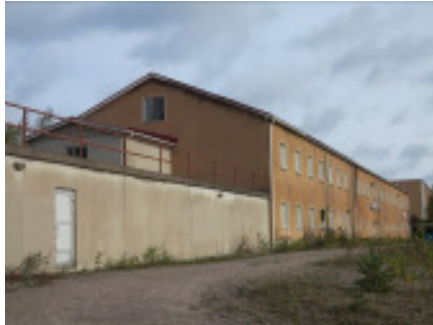
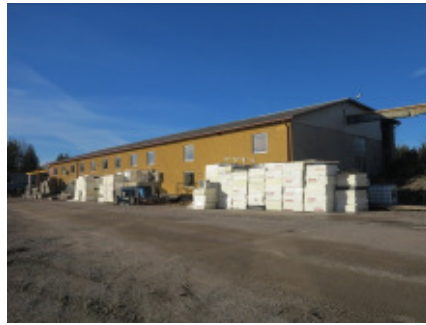
**Asuinrakennus** Kiinteistötunnus: 710-442-0001-0006  
Kiinteistön nimi: Tegelbacken

Rakennusvuosi 1940-50-luku arvio, (Teollisuushalli 1960, Teollisuushalli 1967 kiint.rek),

Suojelusuositus —

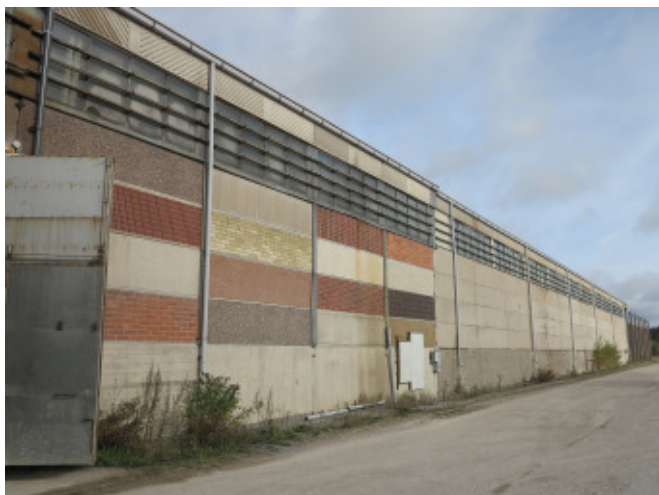
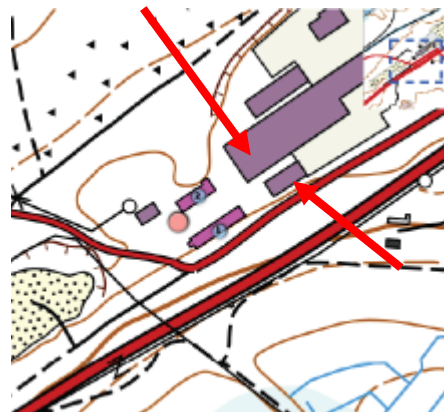
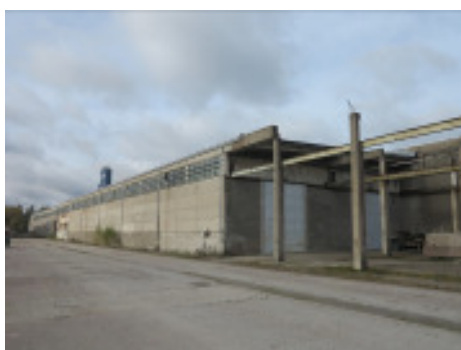
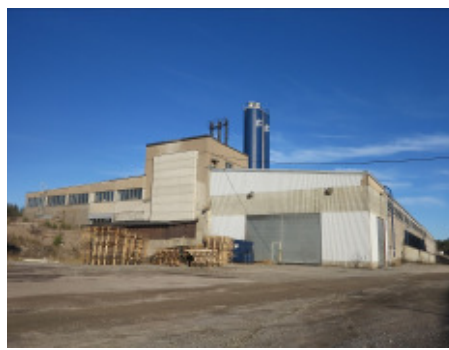
## 010 Tegelbacken I

**Perustelu** Vanhimmita osiltaan 1950-luvun lopulla rakennettu entisen tiilitehtaan teollisuusrakennusten ryhmä. Rakennukset edustavat tavanomaista teollisuusrakentamista, erityisenä yksityiskohtana on erilaisilla tiilimalleilla päällystetty ulkoseinän osuus. Ympäristö on muutoksen alla, osa rakennuksista on purettu.

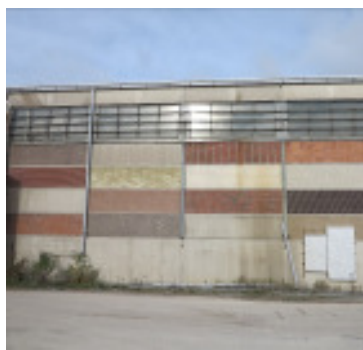
**Asuinrakennus** Kiinteistötunnus: 710-475-0001-0013  
Kiinteistön nimi: Tegelbacken I

**Rakennusvuosi** 1959 muut teollisuuden tuotantorakennukset, 1967 muut teollisuuden tuotantorakennukset, , 1969 muut teollisuuden tuotantorakennukset, 1982 1969 muut teollisuuden tuotantorakennukset, teollisuus- ja pienteollisuustalo, 1982 teollisuushallit, 1993 teollisuusvarasto

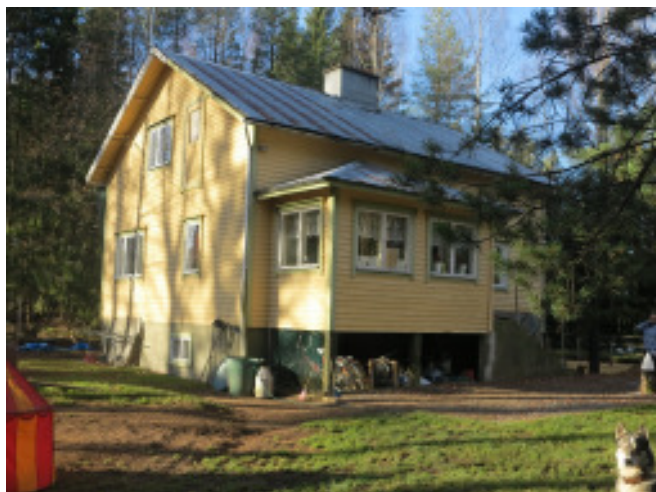
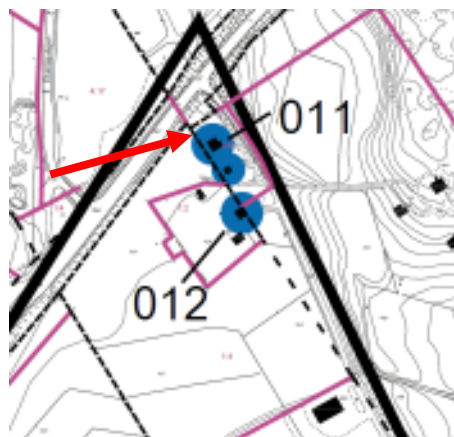
## 011 Sandåsa

**Kuvaus** Åsebyntien ja Hangontien risteyksen tuntumaan sijoittuva jälleenrakennuskauden tyypivaikutteinen 1½ kerroksinen satulakattoinen asuinrakennus. Rakennukseen liittyy kellarikerros jossa on autotalli ym aputiloja. Kulku kellariin on pohjoispäädystä. Itäpuolella on aumakattoinen betonipilareille perustettu sisäänkäyntikuisti johon johtaa korkeat betoniportaat. Julkisivuissa on keltainen limilautavuoraus, nurkkien ja ikkunoiden vuorilaudat ovat vihreät. Katteena on kulunut aaltoprofiloitu teräslevy. Ikkunat ovat alkuperäisiä 1, 2 ja 3-jakoisia aikakaudelle tyypillisiä ikkunoita. Eteläpäädyssä ullakolla on ovi jonka edustalta on parveke myöhemmin purettu.

Rakennus on ulkoisesti säilynyt alkuperäisenä.

Pihan eteläreunalla on pitkänurkkainen vanhempi hirsiaitta joka myöhemmin on siirretty nykyiselle paikalleen.

**Perustelu** Ilmeeltään hyvin säilynyt yksittäinen jälleenrakennuskauden pientalo. Puuston rajaama pihapiiri ei liity laajempaan maisemakokonaisuuteen.

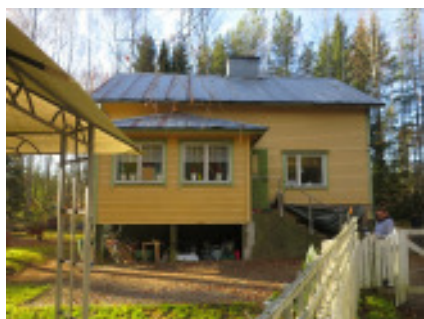
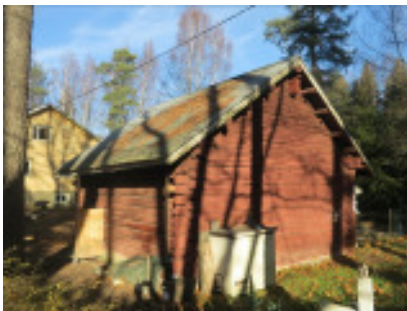
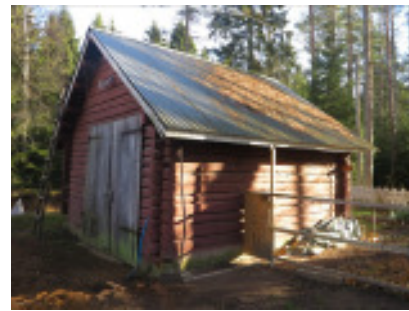
**Asuinrakennus** Kiinteistötunnus: 710-657-0001-0006 kylä:  
Kiinteistön nimi: Sandåsa

Rakennusvuosi 1957, kiinteistörekisteri

**Perustelu** Julkisivun yksityiskohdiltaan hieman muuttunut vanhempi asuinrakennus pihapiireineen. Puuston rajaama  
pihapiiri ei liity laajempaan maisemakokonaisuuteen.

**Suojelusuositus** -

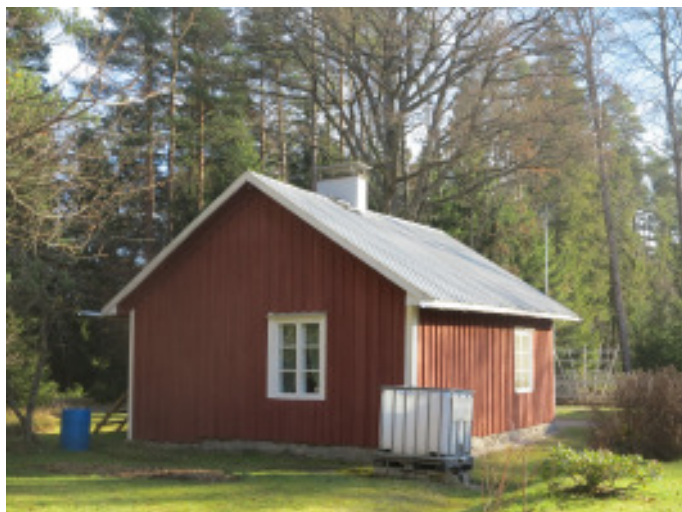
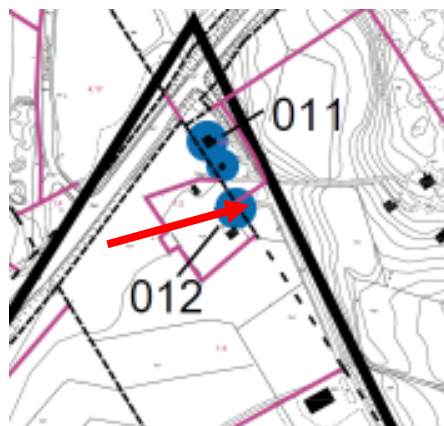
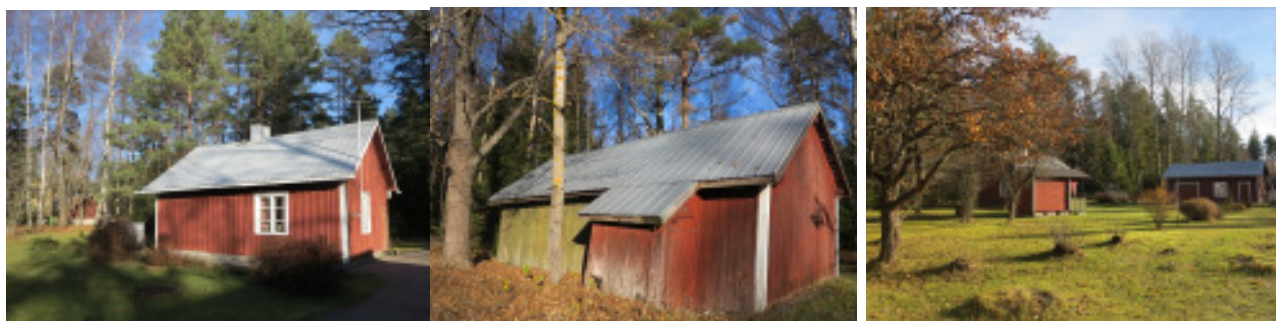
## 012 Malme

**Kuvaus, päära-  
kennus** Åsebyntien ja Hangontien risteyksen tuntumaan sijoittuva pieni satulakattoinen 1-kerroksinen vanhempi mök-  
ki. Rakennuksella on matala osittain slammattu luonnonkiviperusta. Kaikki julkisivuverhoukset, ikkunat ja ovi on  
myöhemmin uusittu ja muutettu. Rakennuksen ilme on pelkistetty, itäjulkisivulla ei ole yhtään ikkunaa. Ulko-  
ovi, uusittu paneeliovi, sijoittuu eteläpäädyn reunaan. Sisäänkäyntiin ei liity portaita tai katoksia. Julkisivuissa  
on punaiseksi maalattu lomalautavuoraus ja 6-ruutuiset puuikkunat. Katteena on profiloitu maalaamaton pelti.

**Muut rakennuk-  
set** Pihan eteläreunalla on 1991 rakennettu betoniperustalla oleva talousrakennus jossa on autotalli ja oletettavasti  
sauna. Rakennus on 1-kerroksinen, julkisivuissa on punainen limilautavuoraus ja katteena profiloitu maalaama-  
ton pelti.
